南雄市凌江河流健康评价报告

(送审稿)

广东河海工程咨询有限公司

二〇二二年十月

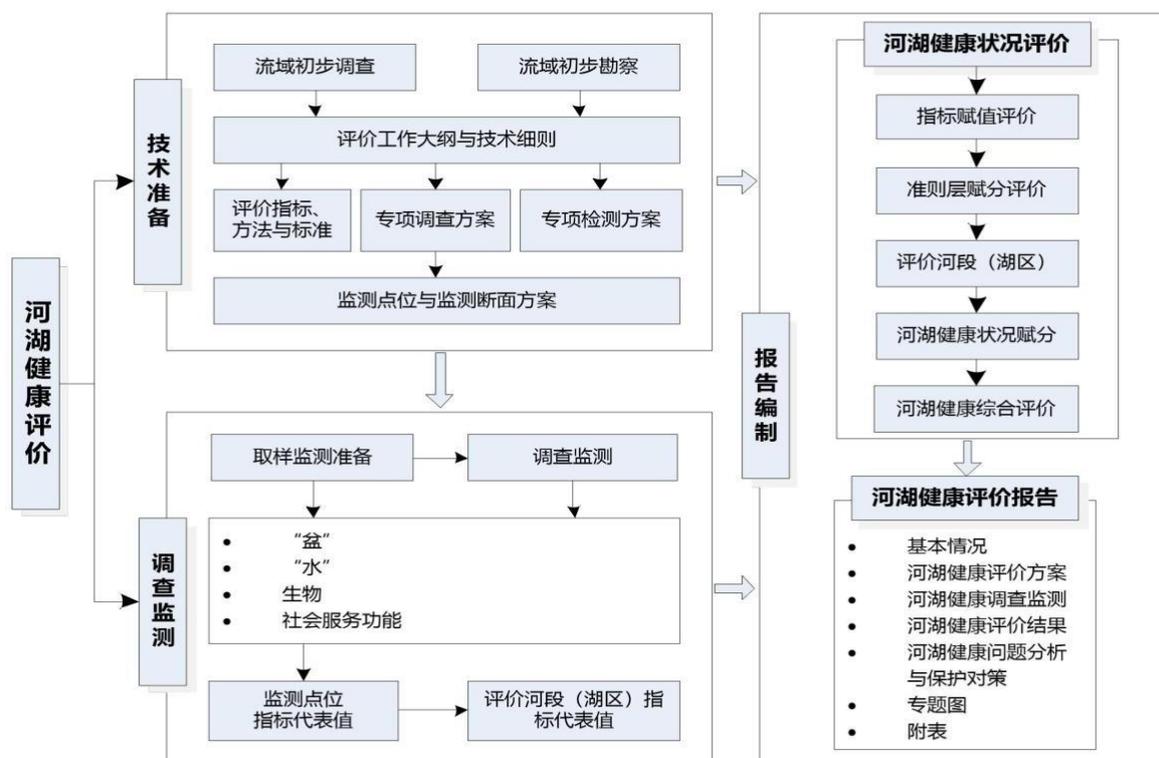
图 1.5-1 技术路线图

椎动物监测、鱼类监测、调查问卷等方式获得数据，综合评价凌江健康现状，诊断当前存在问题，提出改善对策。技术路线见图 1.5-1。

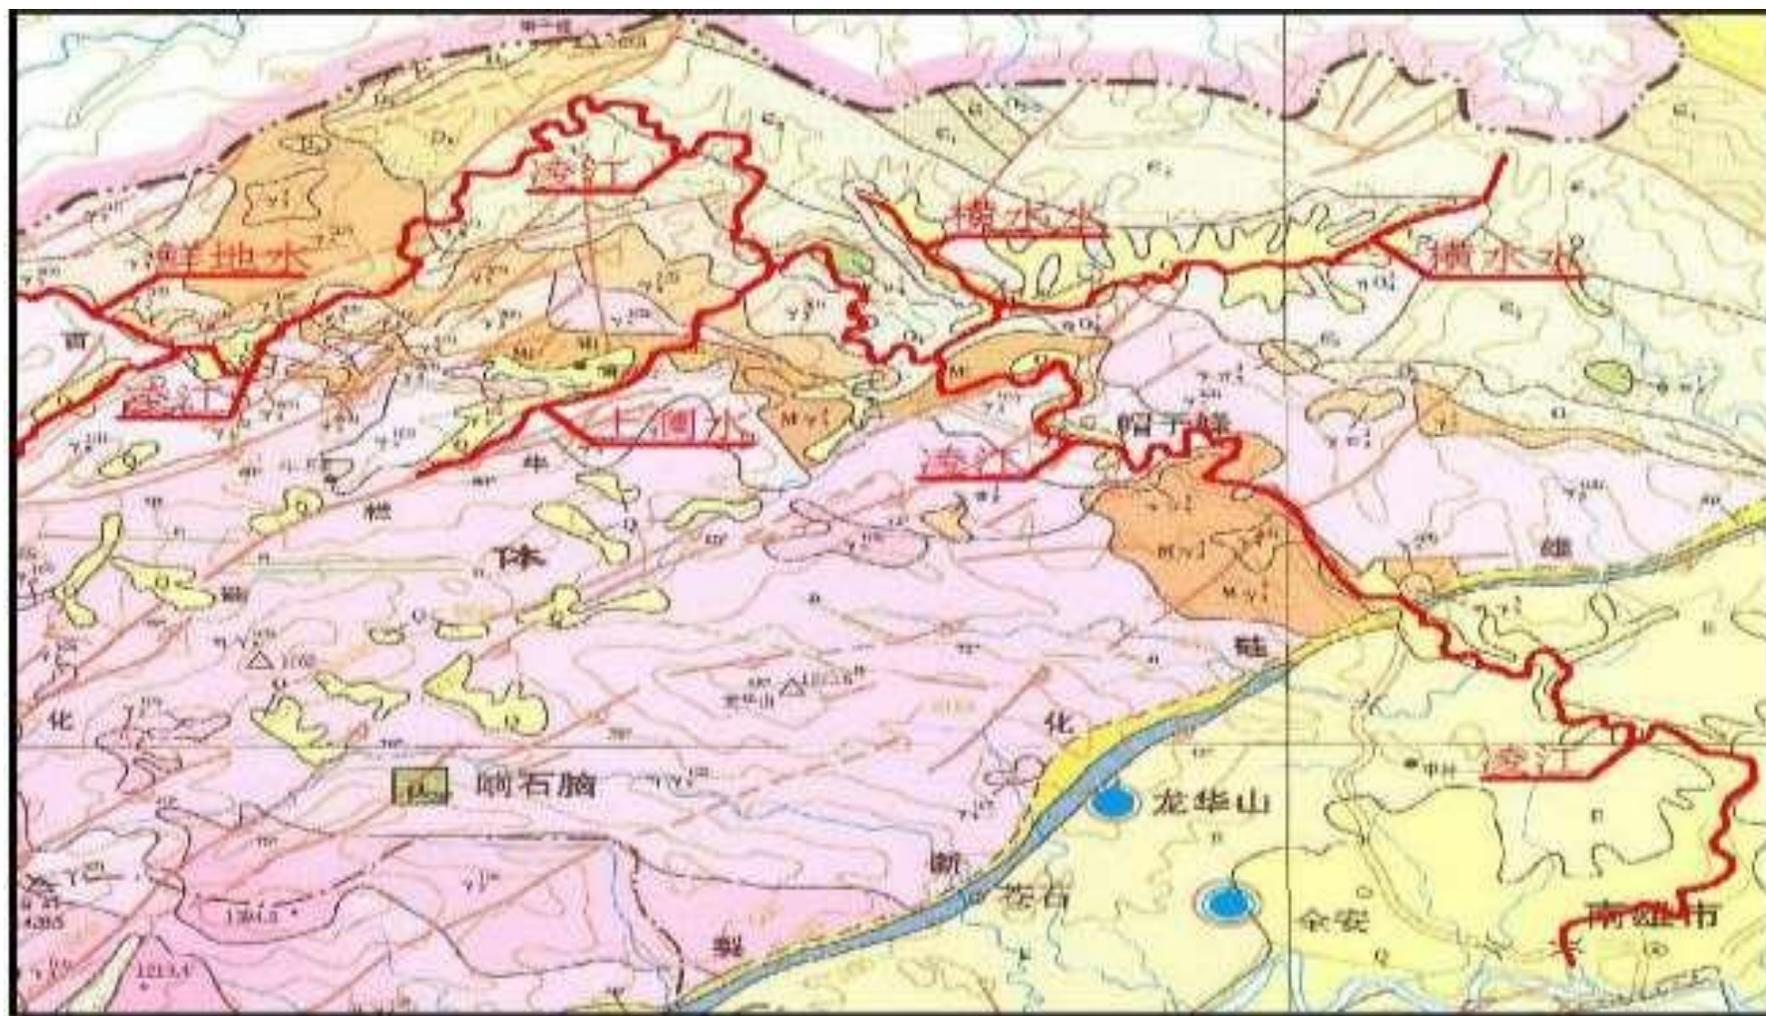
图 2.1-2 南雄市凌江流域工程地质图

根据地质资料及工程地质测绘，凌江流域的地层主要有人工堆积层（Qs）、第四系河流冲积层（Qal）、第四系残坡积层（Qedl）、第三系丹霞群（Edn）、燕山早期第一阶段（ γ_{52} （1））、燕山印支期（ γ_{51} （1））。

凌江流域所在位置主要位于华南褶皱系二级构造单元诸广山隆起区（II2）和粤北凹陷四级构造单元翁源凹褶断束区（IV3）相连部位。流域所在位置处于向斜的南西翼，向斜轴走向近东西，延伸长度 40km~50km，轴部地层为二叠和石炭系，两翼由泥盆系组成，倾角 30°~45°，整合于早古生代地层上，并为中生代南雄盆地，地层不整合覆盖。

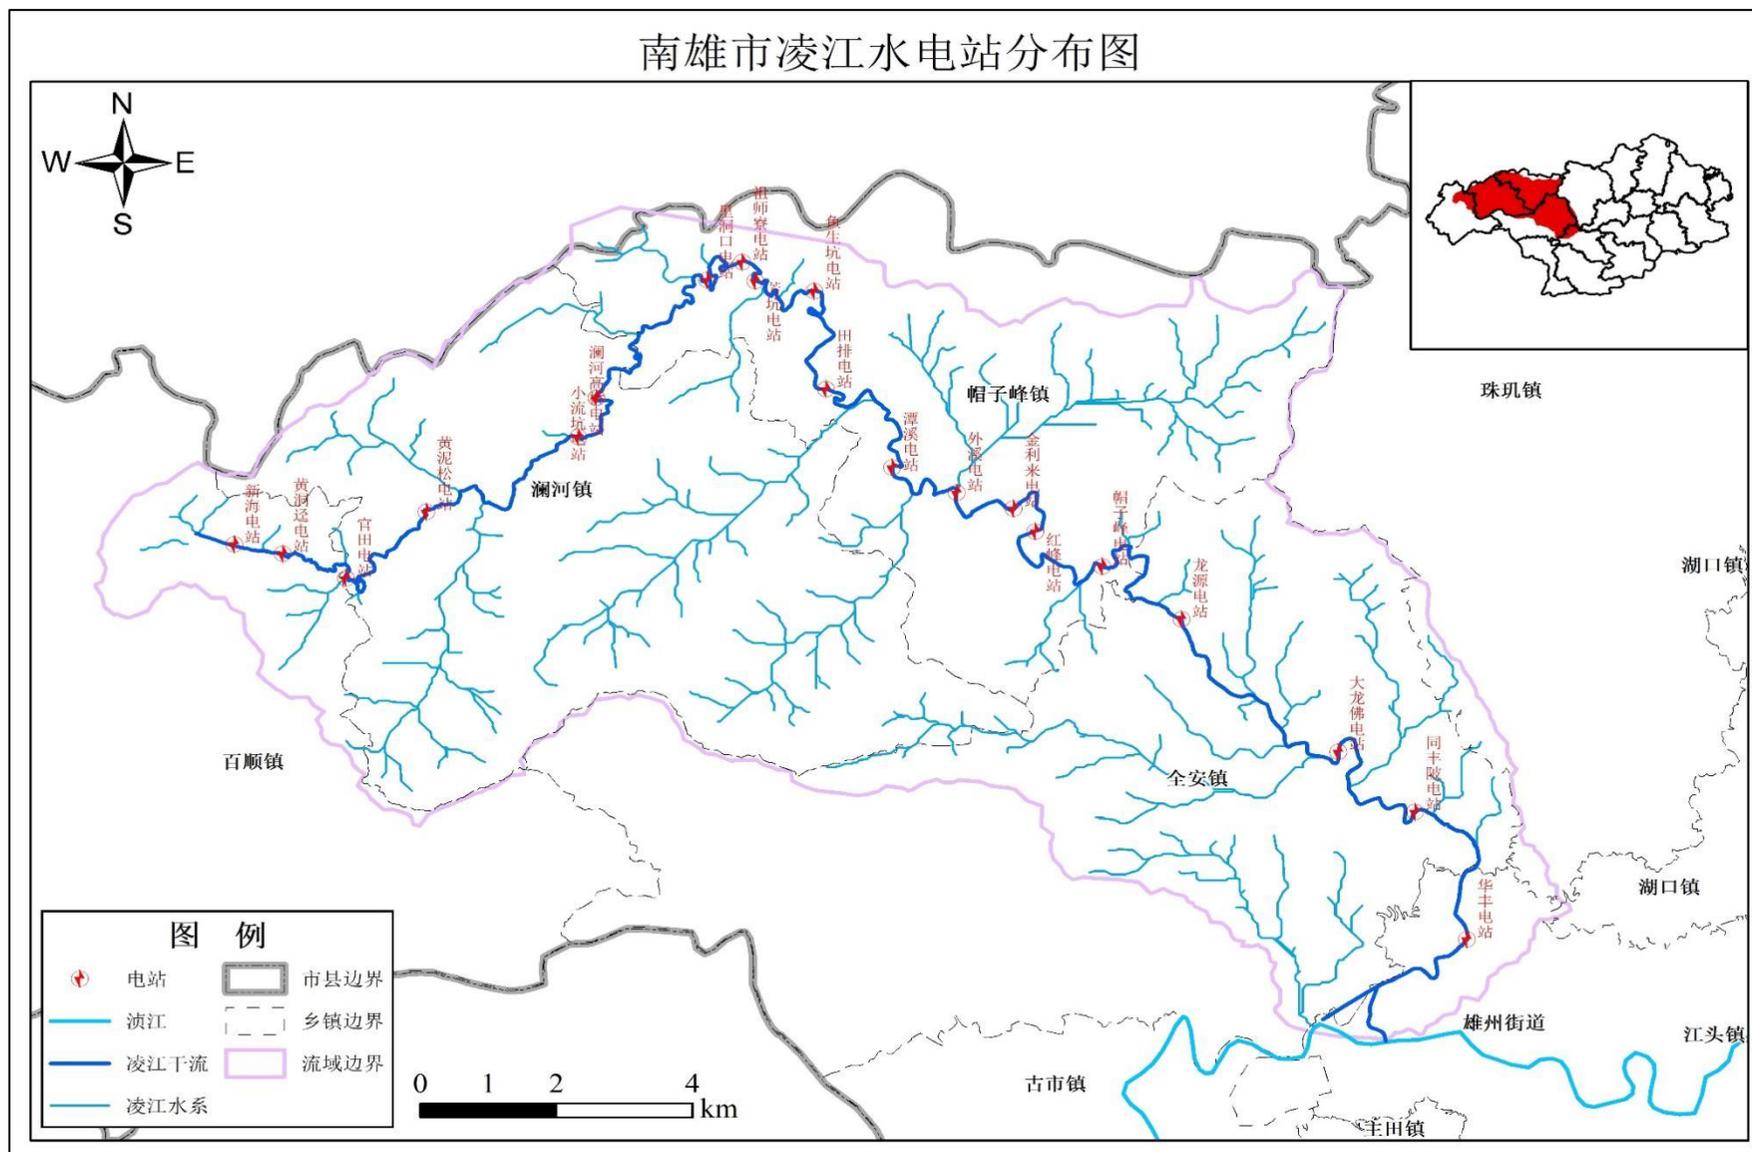
图 2.6-1 凌江干流水电站分布图

序号	水电站名称	库容 (万 m ³)	装机容量 (kW)	设计流量 (m ³ /s)	生态流量 (m ³ /s)
1	新海电站	15	320	0.747	0.040
2	黄洞迳电站	0.2	325	1.4	0.050
3	官田电站	2	650	1.52	0.077
4	黄泥松电站	2.3	750	2.94	0.084
5	高桥电站	30	640	3.96	0.257
6	小流坑电站	15	960	4.92	0.278
7	里洞口电站 (退出类)	63.3	570	3.17	0.329
8	祖师寮电站 (退出类)	4.8	570	5.53	0.341
9	芳坑电站 (退出类)	4.7	640	3.96	0.368
10	鱼生坑电站	45.5	500	4.854	0.401
11	田排电站	59.4	480	4.35	0.418
12	潭溪电站	143	1600	8.53	0.569
13	外溪电站	30	960	12.7	0.766
14	金利来电站	6.5	600	14.06	0.806
15	红峰电站	2	650	17.53	0.796
16	帽子峰电站	50	2630	14.2	0.870
17	龙源电站	15	650	18.2	0.886
18	大龙佛电站	7.86	820	22	1.057
19	同丰陂电站	5.5	450	18.2	1.070
20	华丰电站	20	600	21	1.171

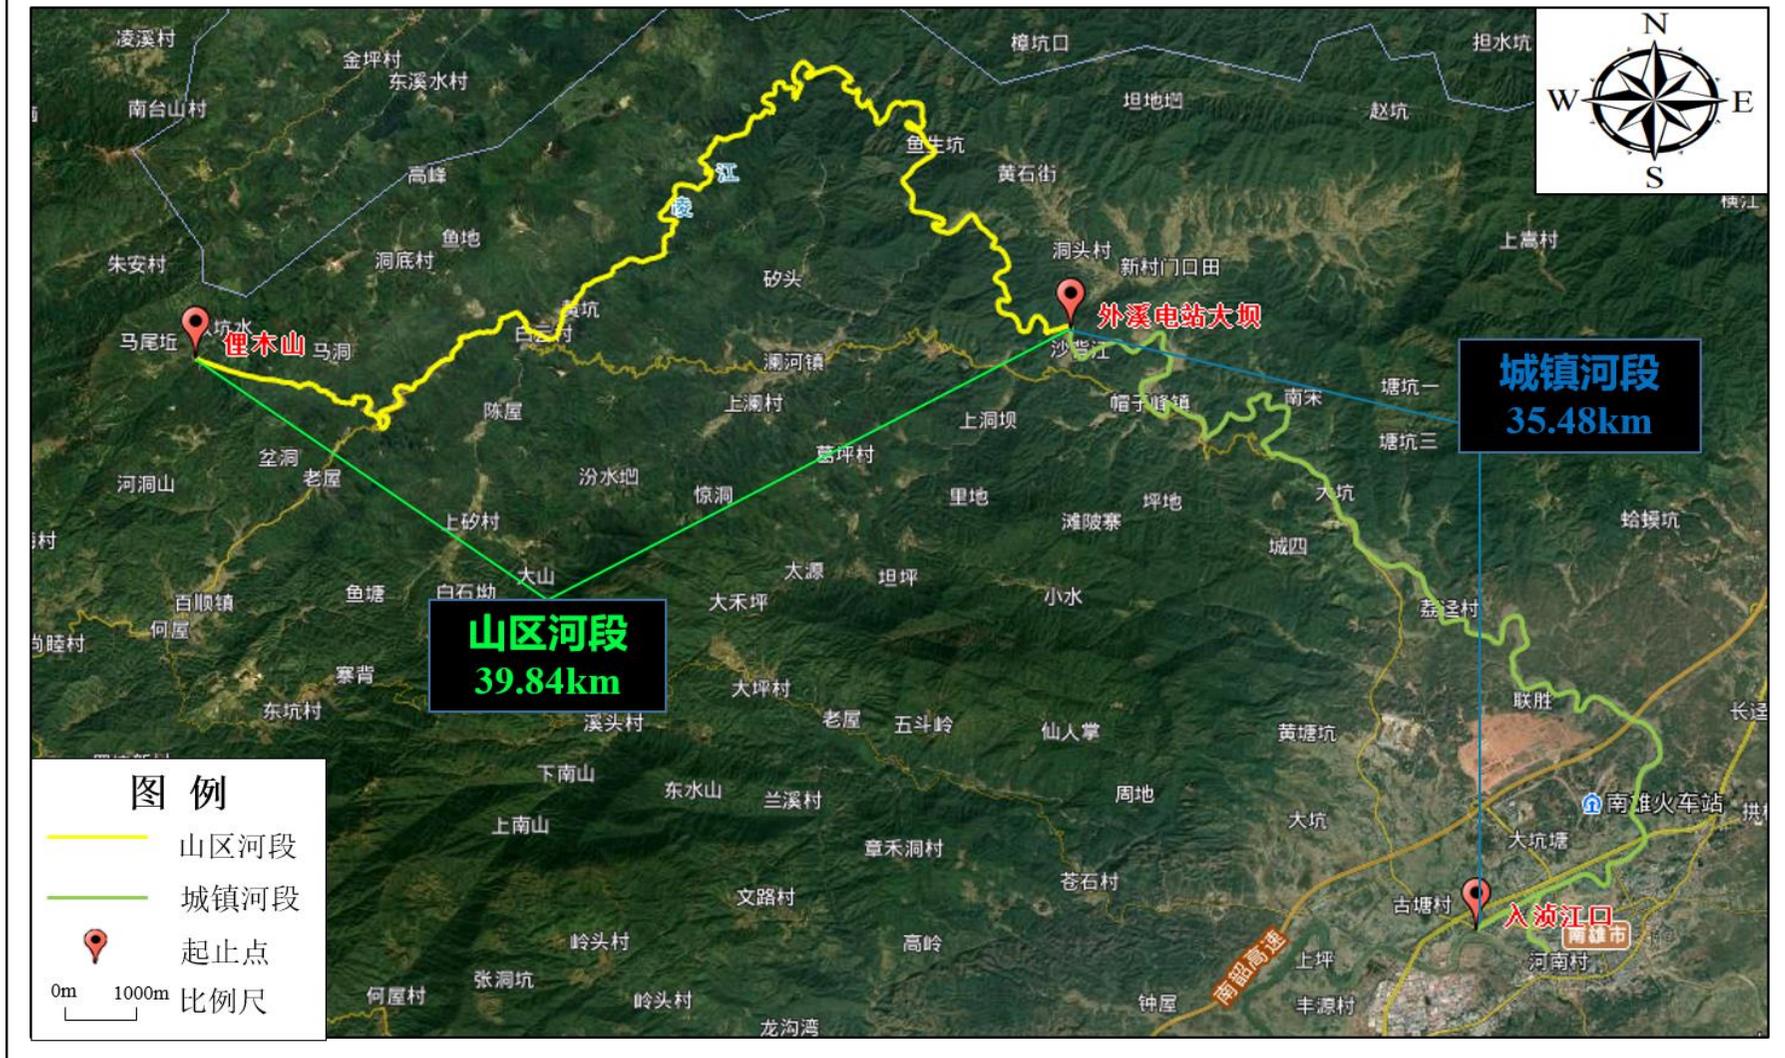
图 3.1-1 南雄市凌江河流健康评价范围及分段示意图

根据《指引》要求，本次南雄市凌江河流健康评价现状水平年为 2022 年。

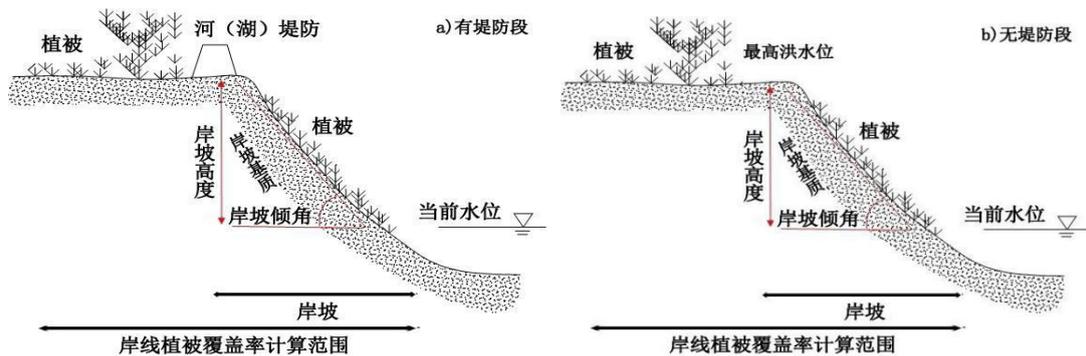
图 3.3-1 岸线自然状况指标示意图

河岸稳定性指标计算范围为岸坡。有堤防河岸坡取当前水位水边线至堤防迎水侧堤脚线的范围，无堤防河岸坡取当前水位水边线至设计洪水位或历史最高洪水位的范围（图 3.3-1）。

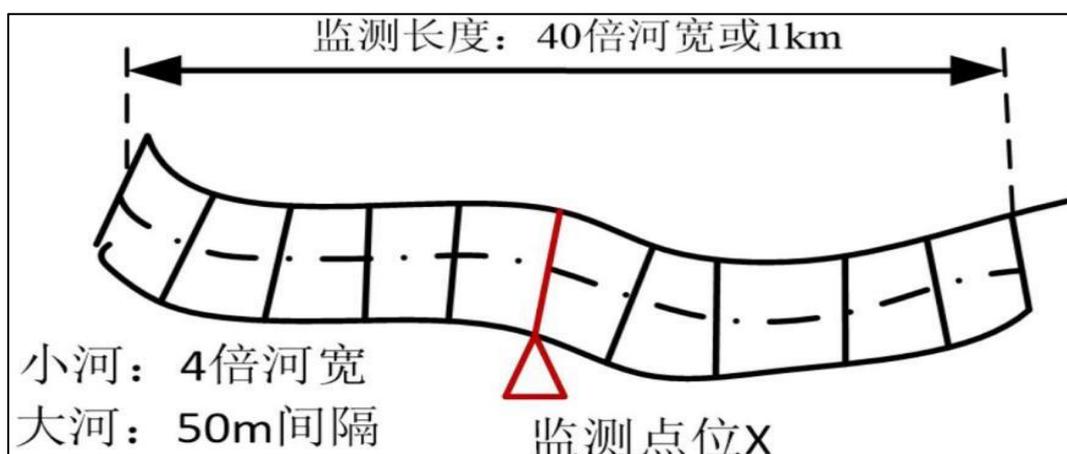
图 3.3-2 岸线自然状况调查断面布设示意图

在评价河岸稳定性时，可根据河段类型（城镇防洪堤段、乡村土堤段、自然山体段等）布设 1 个或多个监测点位。每个监测点位对应监测河段的长度为 40 倍河宽（深泓水深小于 5m 的河流）或 1km（深泓水深大于 5m 的河流），每个监测河段内可布设若干监测断面：深泓水深小于 5m 的小河，监测断面可根据深泓线设置，参考监测断面间距可为 4 倍河宽；深泓水深不小于 5m 的大河，监测断面可根据河岸线设置，参考监测断面间距可为 50m；根据现场考察，分析断面设置的合理性，可根据取样的便利性适当调整监测断面位置。监测断面布设情况如图 3.3-2 所示。最后分别评价计算每个监测点位所在监测河段内的各个监测断面的河岸稳定性赋分值，其算术平均值即为该监测点位的河岸稳定性赋分值。

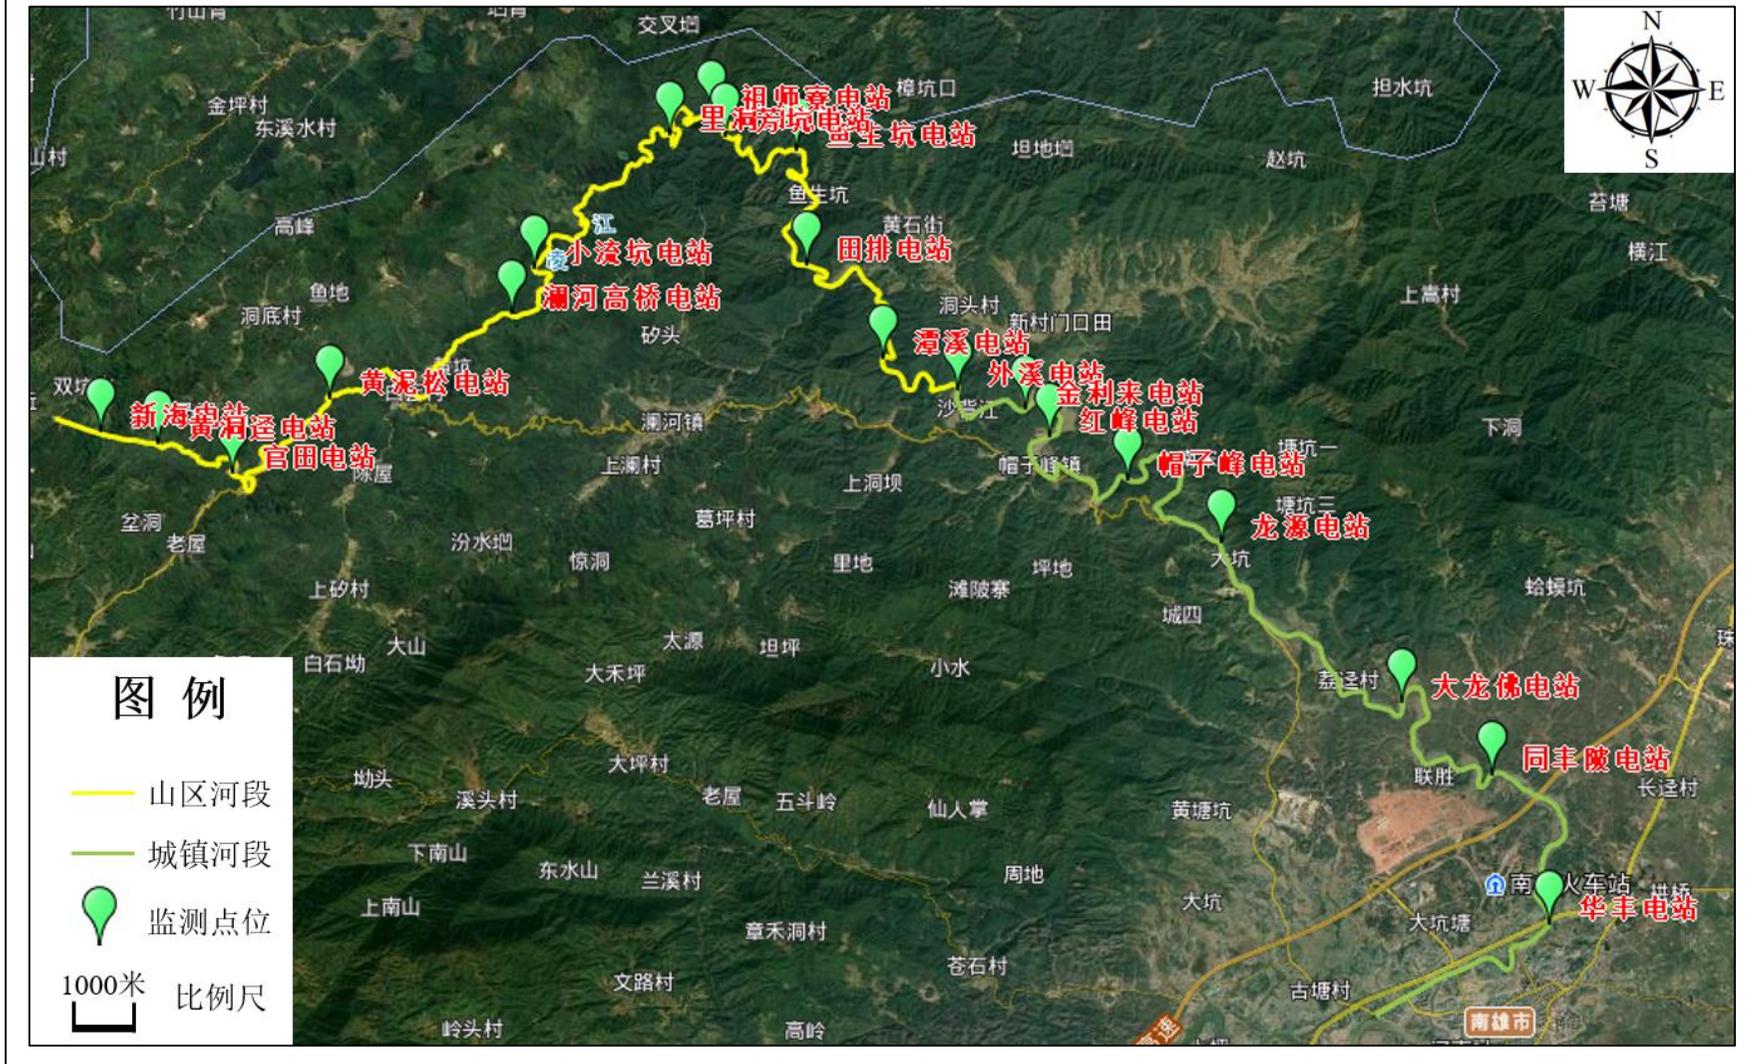
图 4.2-1 凌江河流纵向连通指数监测点位图

2 个评价河段共有 20 个水电站，其中凌江山区河段有 13 个水电站，分别为新海电站、黄洞迳电站、官田电站、黄泥松电站、澜河高桥电站、小流坑电站、里洞口电站、祖师寮电站、芳坑电站、鱼生坑电站、田排电站、潭溪电站、外溪电站；城镇河段有 7 个水电站，分别为金利来电站、红峰电站、帽子峰电站、龙源电站、大龙佛电站、同丰陂电站、华丰电站。通过现场勘察、拍照和询问确认 20 个水电站是否有生态水量保障及过鱼设施。水电站位置如图 4.2-1 所示。

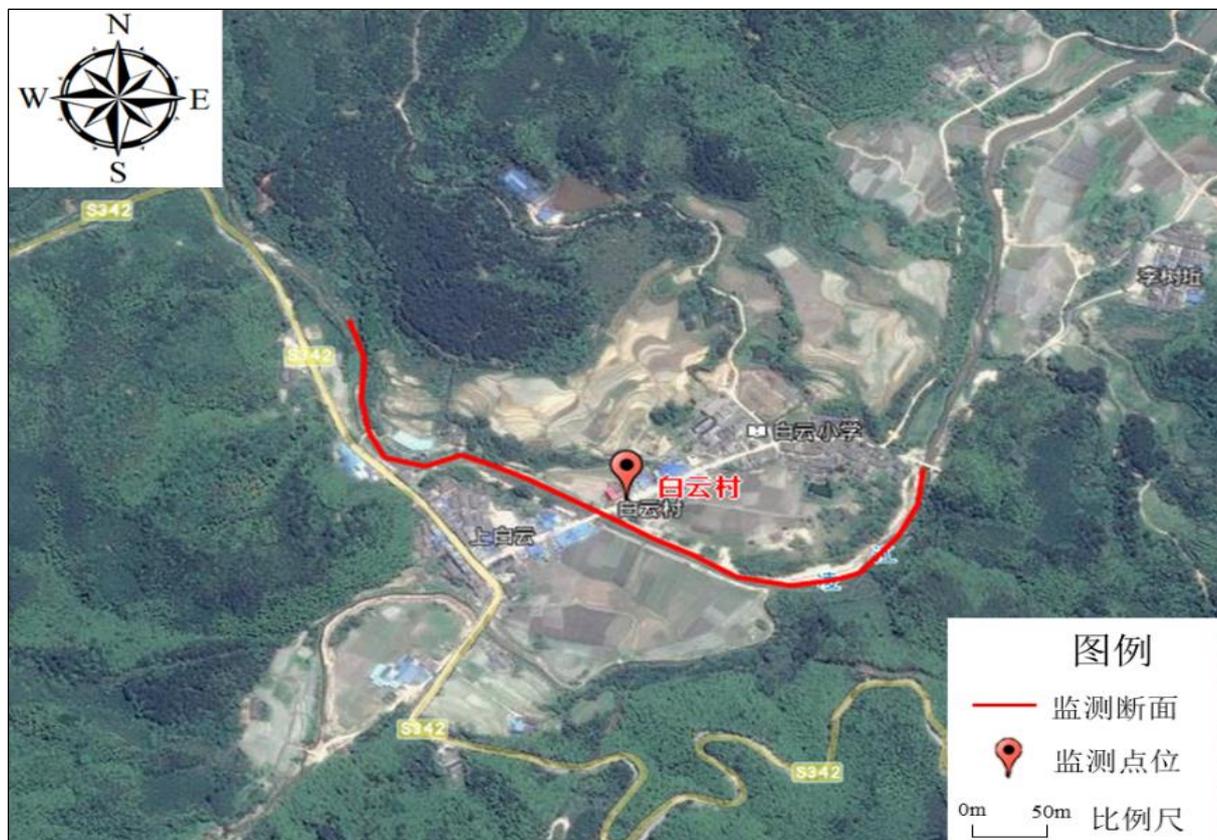
图 4.2-5 白云村处岸线自然状况监测河段布设位置

白云村处岸线自然状况监测河段布设位置如图 4.2-5，岸线自然状况如图 4.2-6。

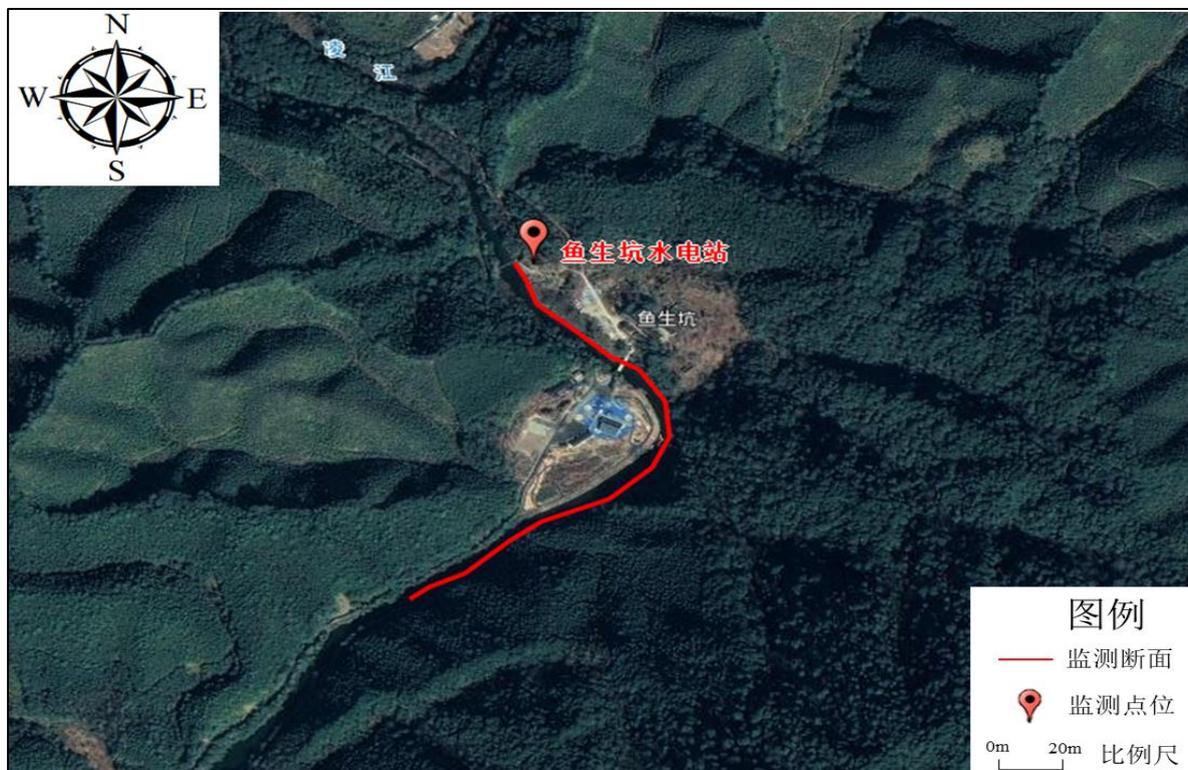
图 4.2-7 鱼生坑水电站处岸线自然状况监测河段布设位置

鱼生坑水电站处岸线自然状况监测河段布设位置如图 4.2-7，岸线自然状况如图 4.2-8。

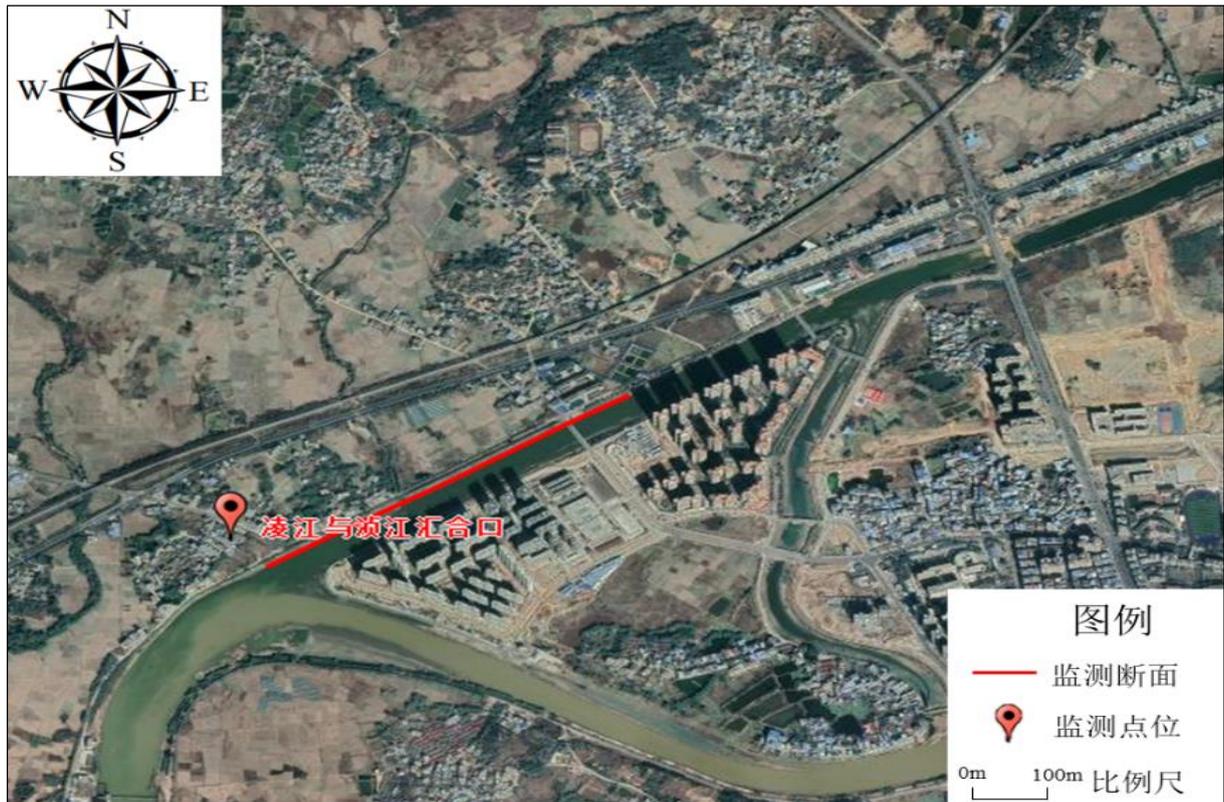
图 4.2-9 凌江与浈江汇合口处岸线自然状况监测河段布置位置

凌江与浈江汇合口处岸线自然状况监测河段布置位置如图 4.2-9，岸线自然状况如图 4.2-10。

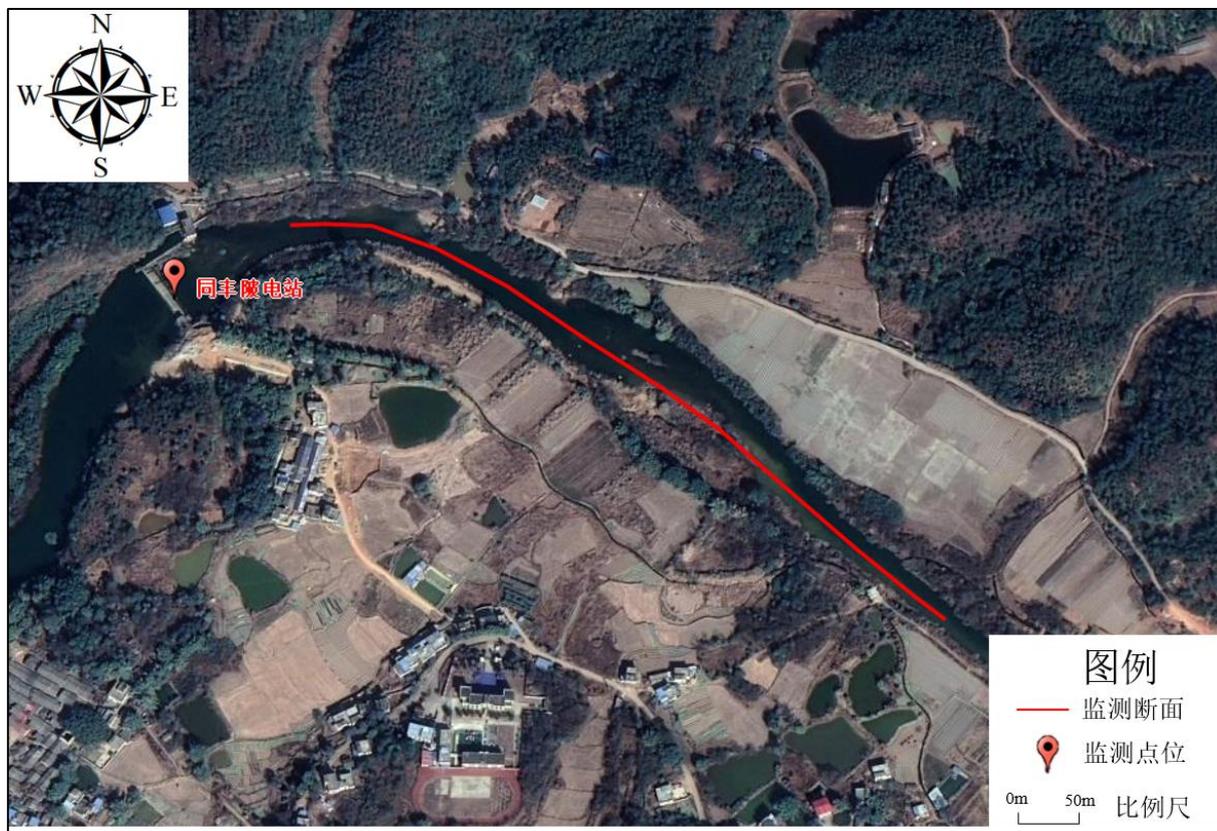
图 4.2-11 同丰陂水电站处岸线自然状况监测河段布设位置

同丰陂水电站处岸线自然状况监测河段布设位置如图 4.2-11，岸线自然状况如图 4.2-12。

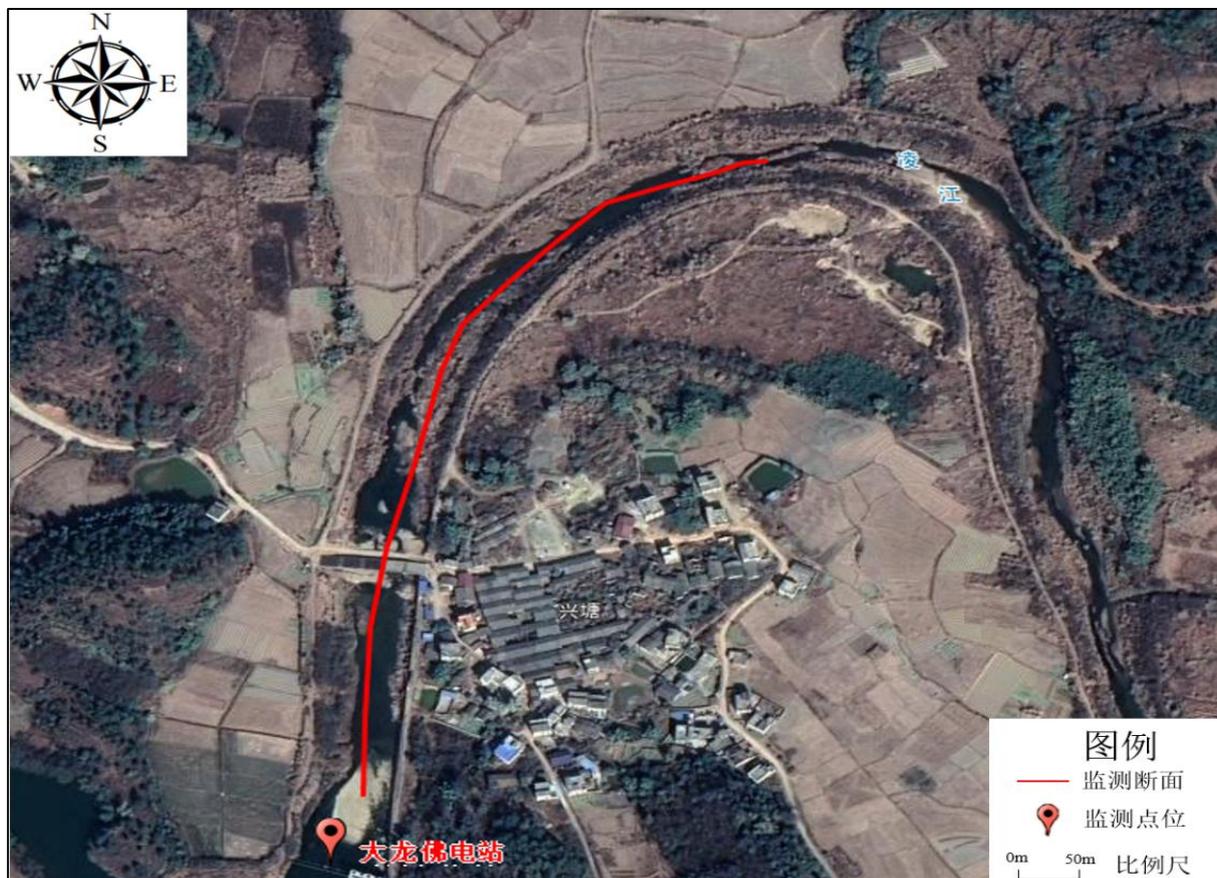
图 4.2-13 大龙佛水电站处岸线自然状况监测河段布设位置

大龙佛水电站处岸线自然状况监测河段布设位置如图 4.2-13, 岸线自然状况如图 4.2-14。

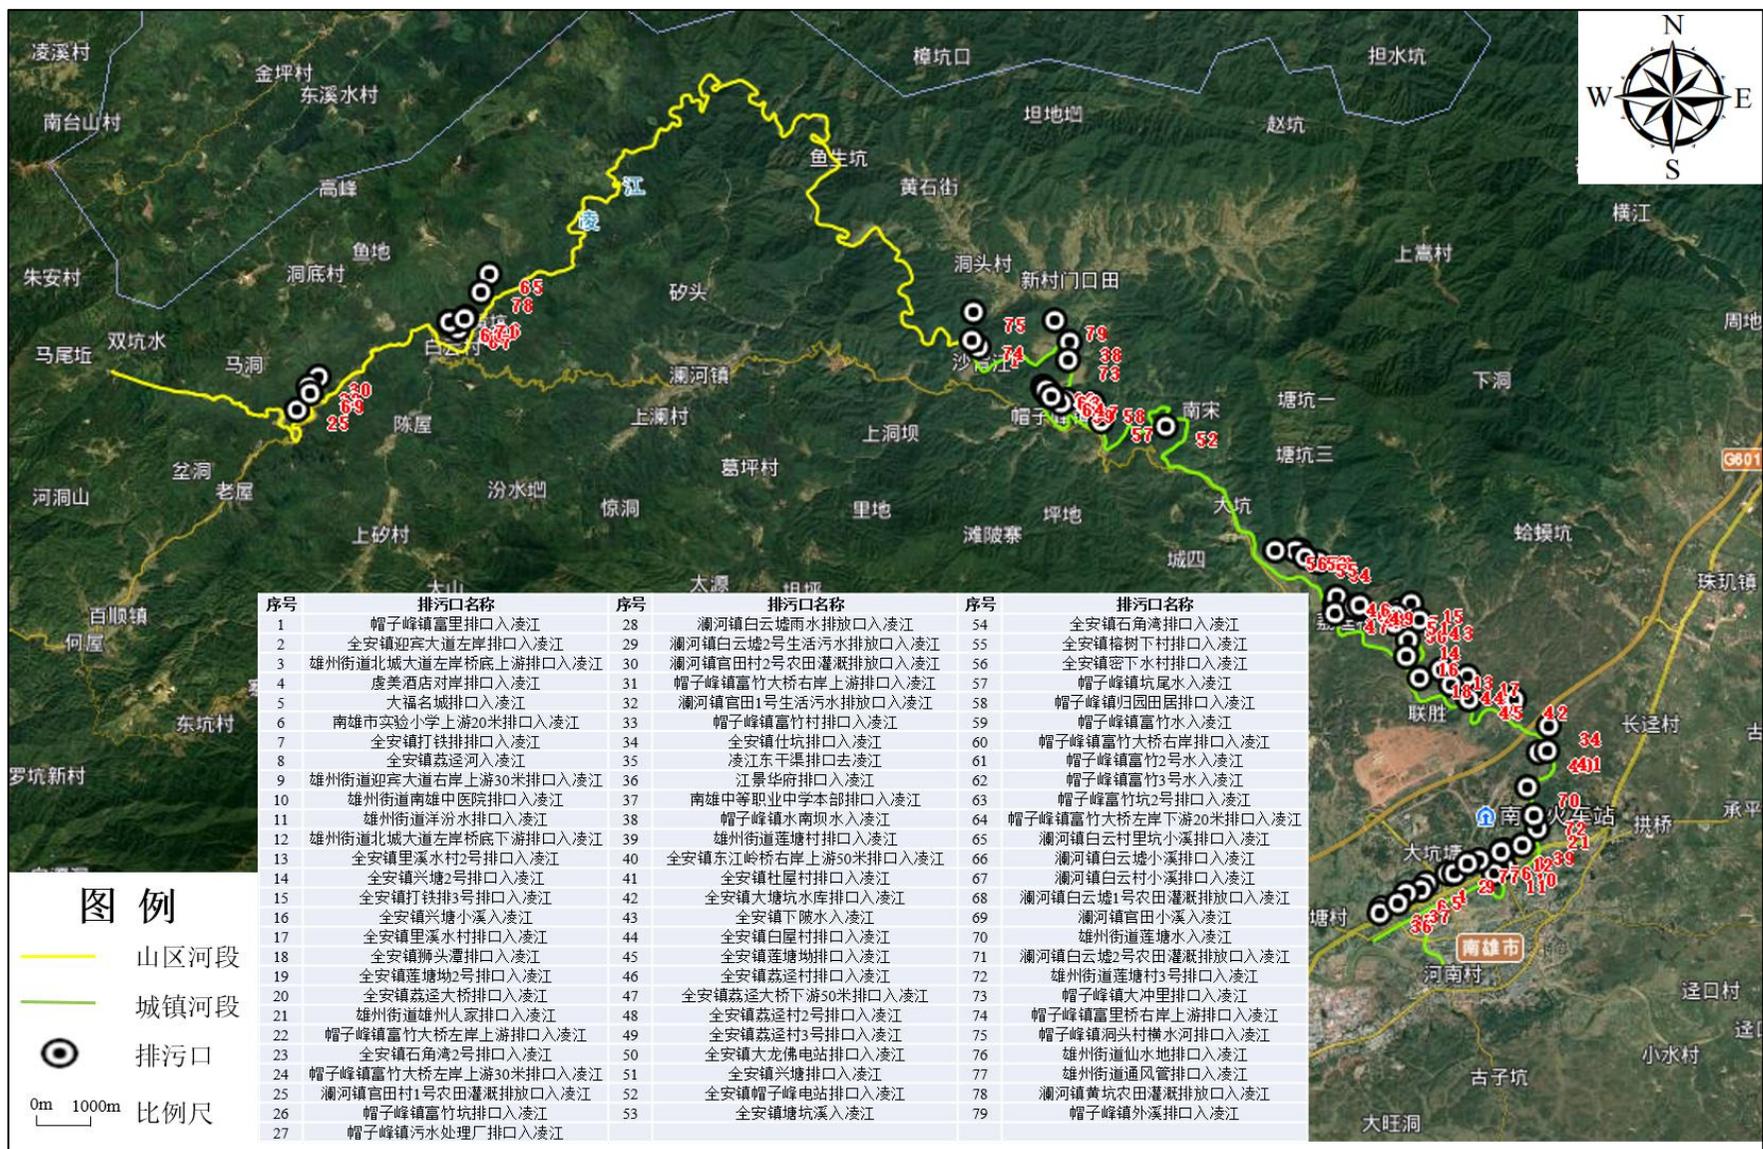
图 4.2-16 凌江入河排污口监测点位图

根据《南雄市凌江河“一河一策”实施方案（2017-2020年）》、凌江“一河一档”成果资料以及南雄市入河排污口排查整治工作成果中对排污口数量及地理信息位置的统计，凌江干流共有 79 个入河排污口，排污口分布如图 4.2-16 所示，本次评价对这 79 个排污口进行现场调查。

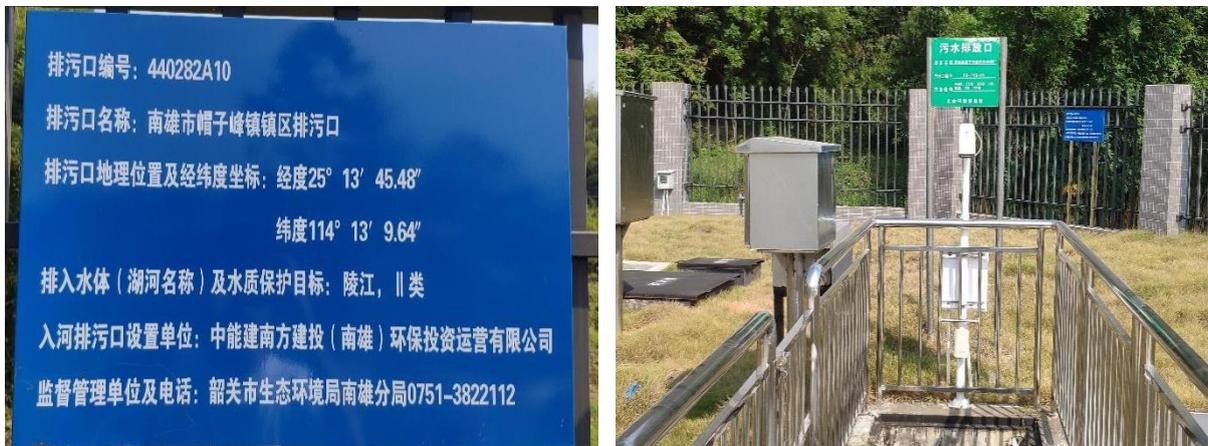
图 4.2-17 帽子峰镇污水处理厂排口入凌江

评价河段	排污口名称	经度	纬度	是否有标志牌	是否可测量	是否有监控
山区河段	无	\	\	\	\	\
城镇河段	帽子峰镇污水处理厂排口入凌江	114.219146	25.229214	是	是	是

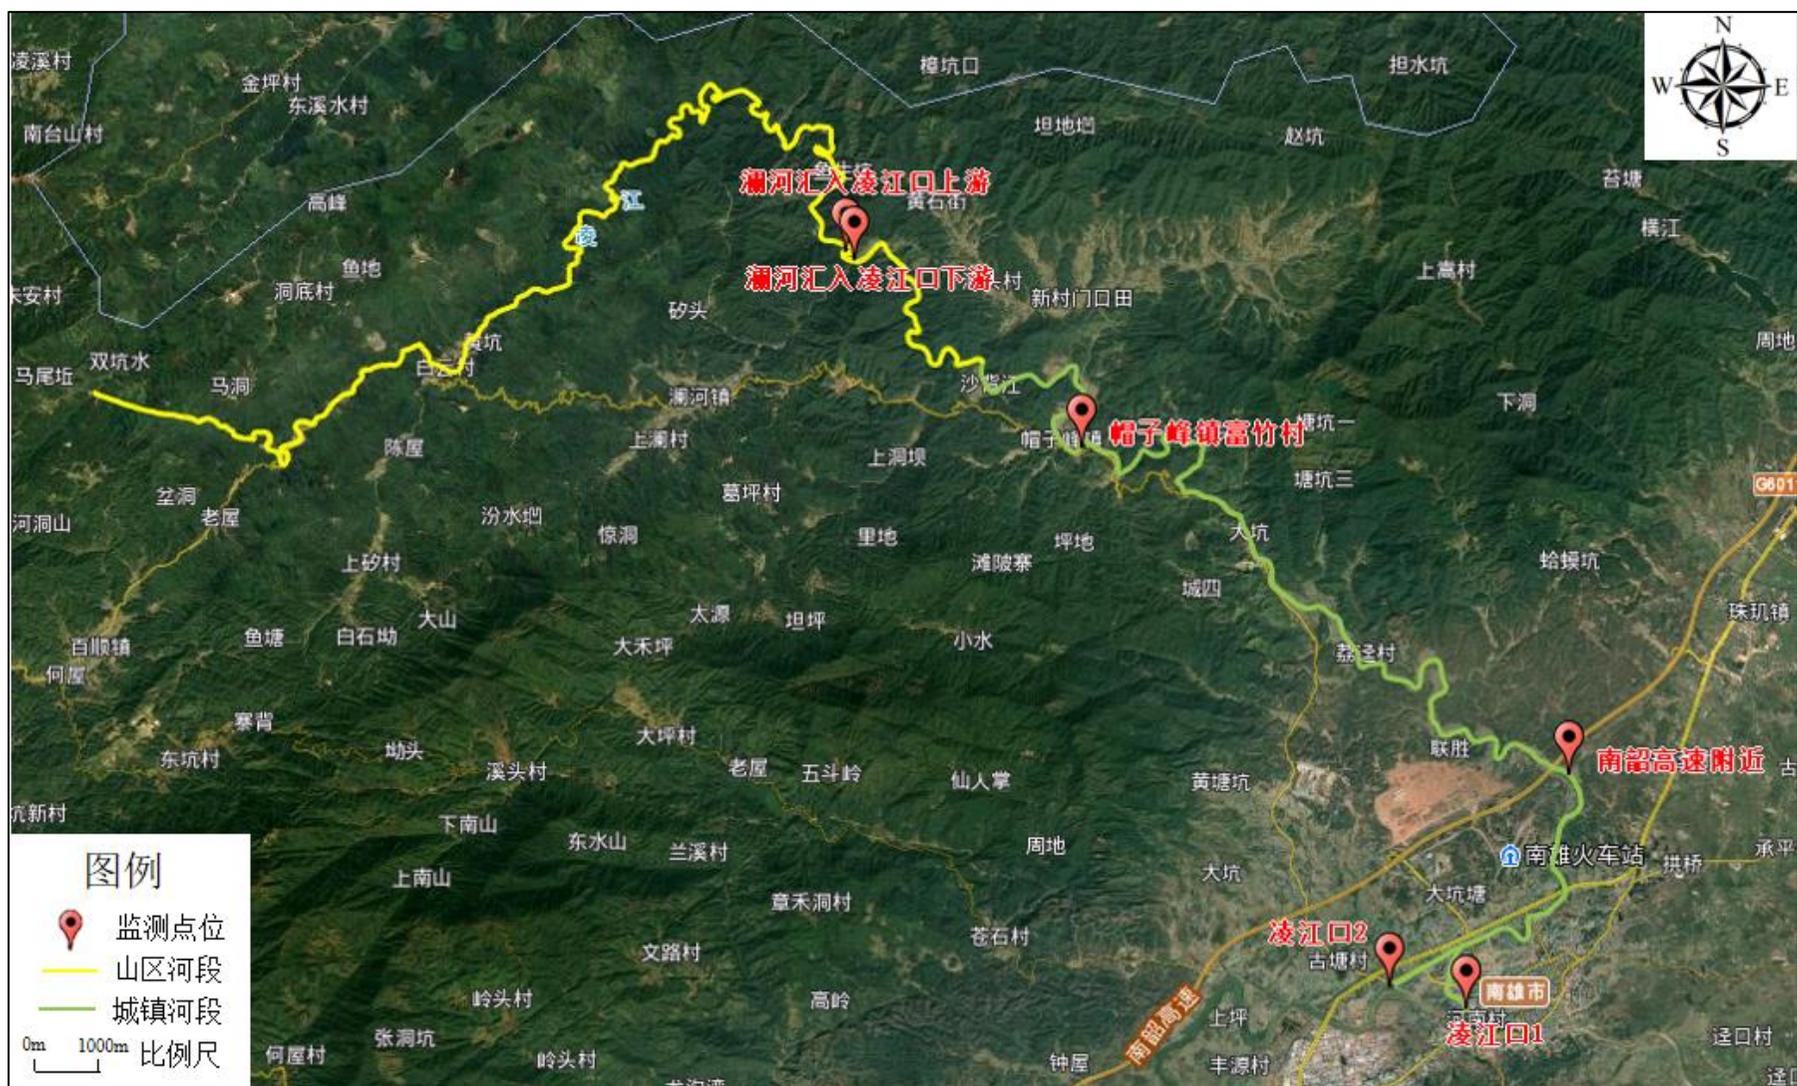
图 4.3-1 凌江水质优劣程度监测点位图

凌江山区河段水质优劣程度监测点位为澜河汇入凌江口上游和澜河汇入凌江口下游，城镇河段的监测点位为帽子峰镇富竹村、南韶高速附近、凌江口 1 和凌江口 2，各监测点位分布见图 4.3-1。

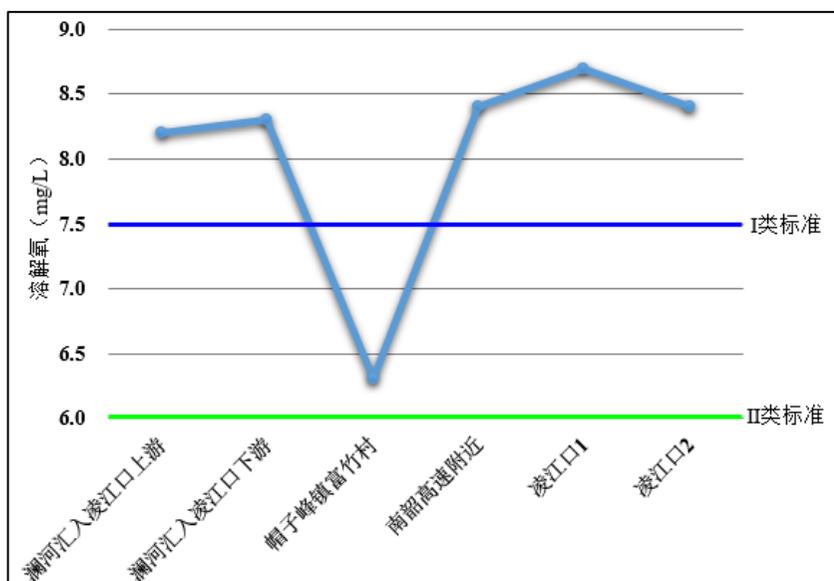
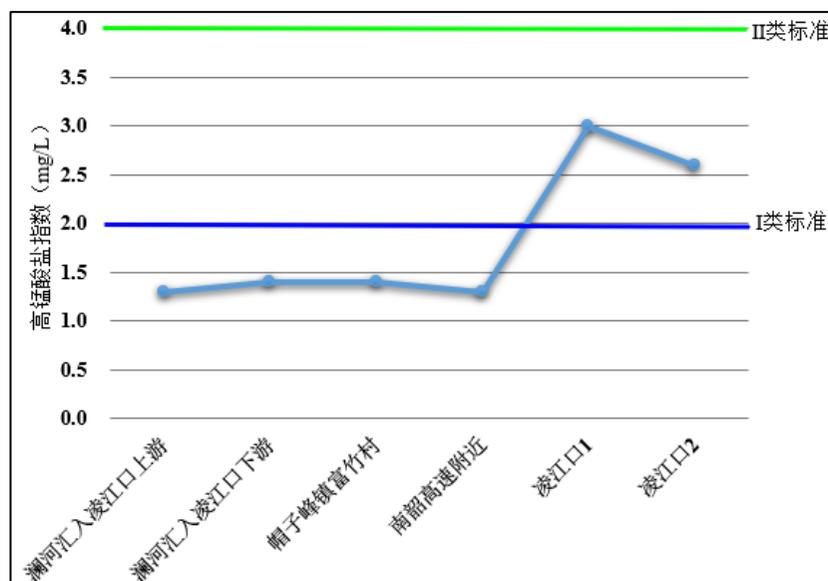
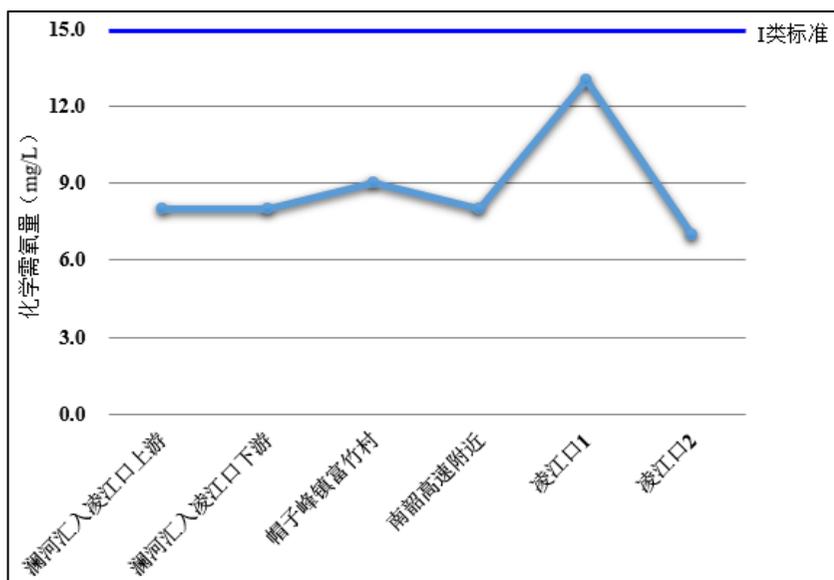
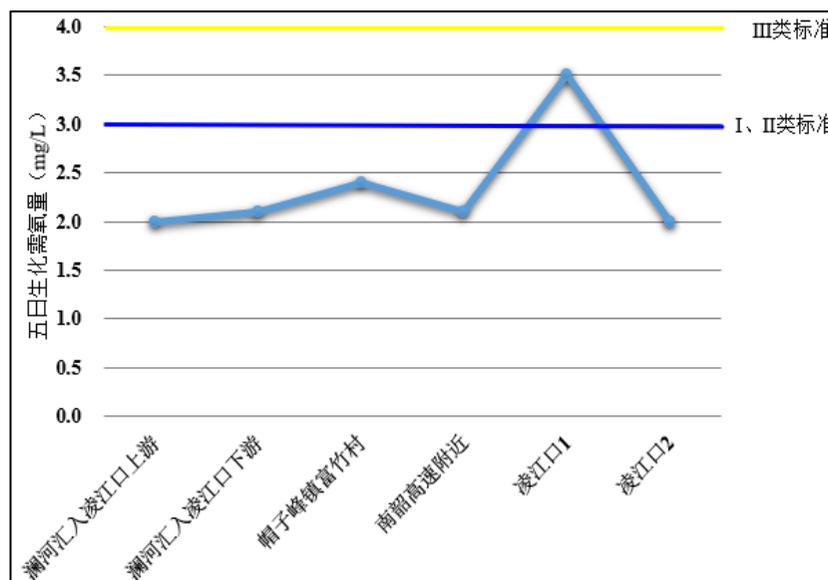
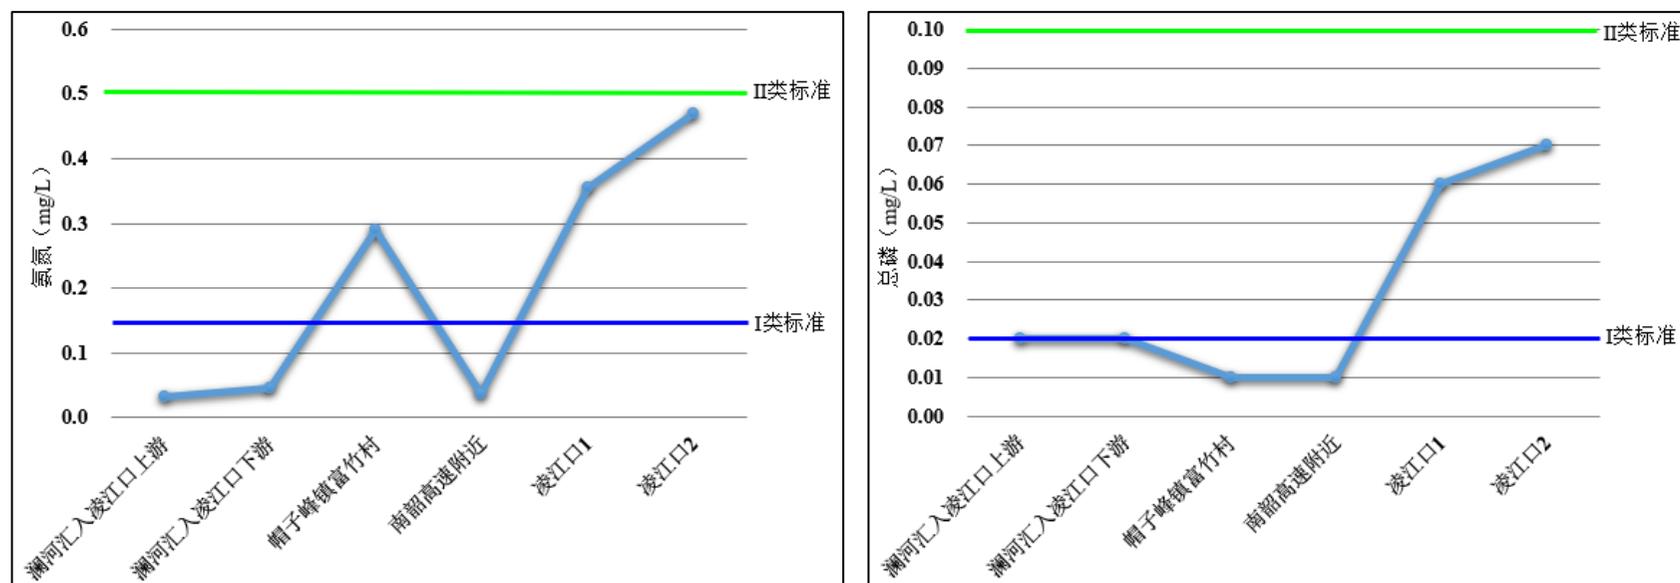
图 4.3-3 凌江各监测断面水质指标变化趋势

根据水质监测结果，统计了凌江从上游至下游水质监测断面的溶解氧、高锰酸盐指数、化学需氧量、生化需氧量、氨氮、总磷的变化趋势见图 4.3-3，从图中可以看出，凌江上游水质良好，澜河汇入凌江口下游断面以上溶解氧、高锰酸盐指数、化学需氧量、生化需氧量、氨氮、总磷等水质指标均达I类水质标准，可能原因是凌江上游人烟稀少，产业较少，受污染较小，同时上游位于保护区内，对凌江水体进行了严格有效的保护；而至帽子峰镇富竹村断面，凌江的溶解氧含量急剧降低，降至 6.3mg/L，氨氮含量明显升高，升高至 0.29mg/L，可能的原因是凌江流经帽子峰镇镇区，部分居民生活污水直接排入河道，以及周边农田作物施用氮肥后残余的氮随排水渠进入河道造成河流氨氮升高，降低河流的溶解氧；最后至凌江口断面，水体的高锰酸盐指数、化学需氧量、生化需氧量、氨氮、总磷均明显上升，这可能与凌江下游流经南雄城区，城区居民密度大，产业较发达，河流水质受人为影响大，部分生产生活污水及农田作物残余化肥农药排入河道有关，导致河流部分监测指标升高，影响水质。
