南雄市凌江河流健康评价报告

(送审稿)

广东河海工程咨询有限公司

二〇二二年十月

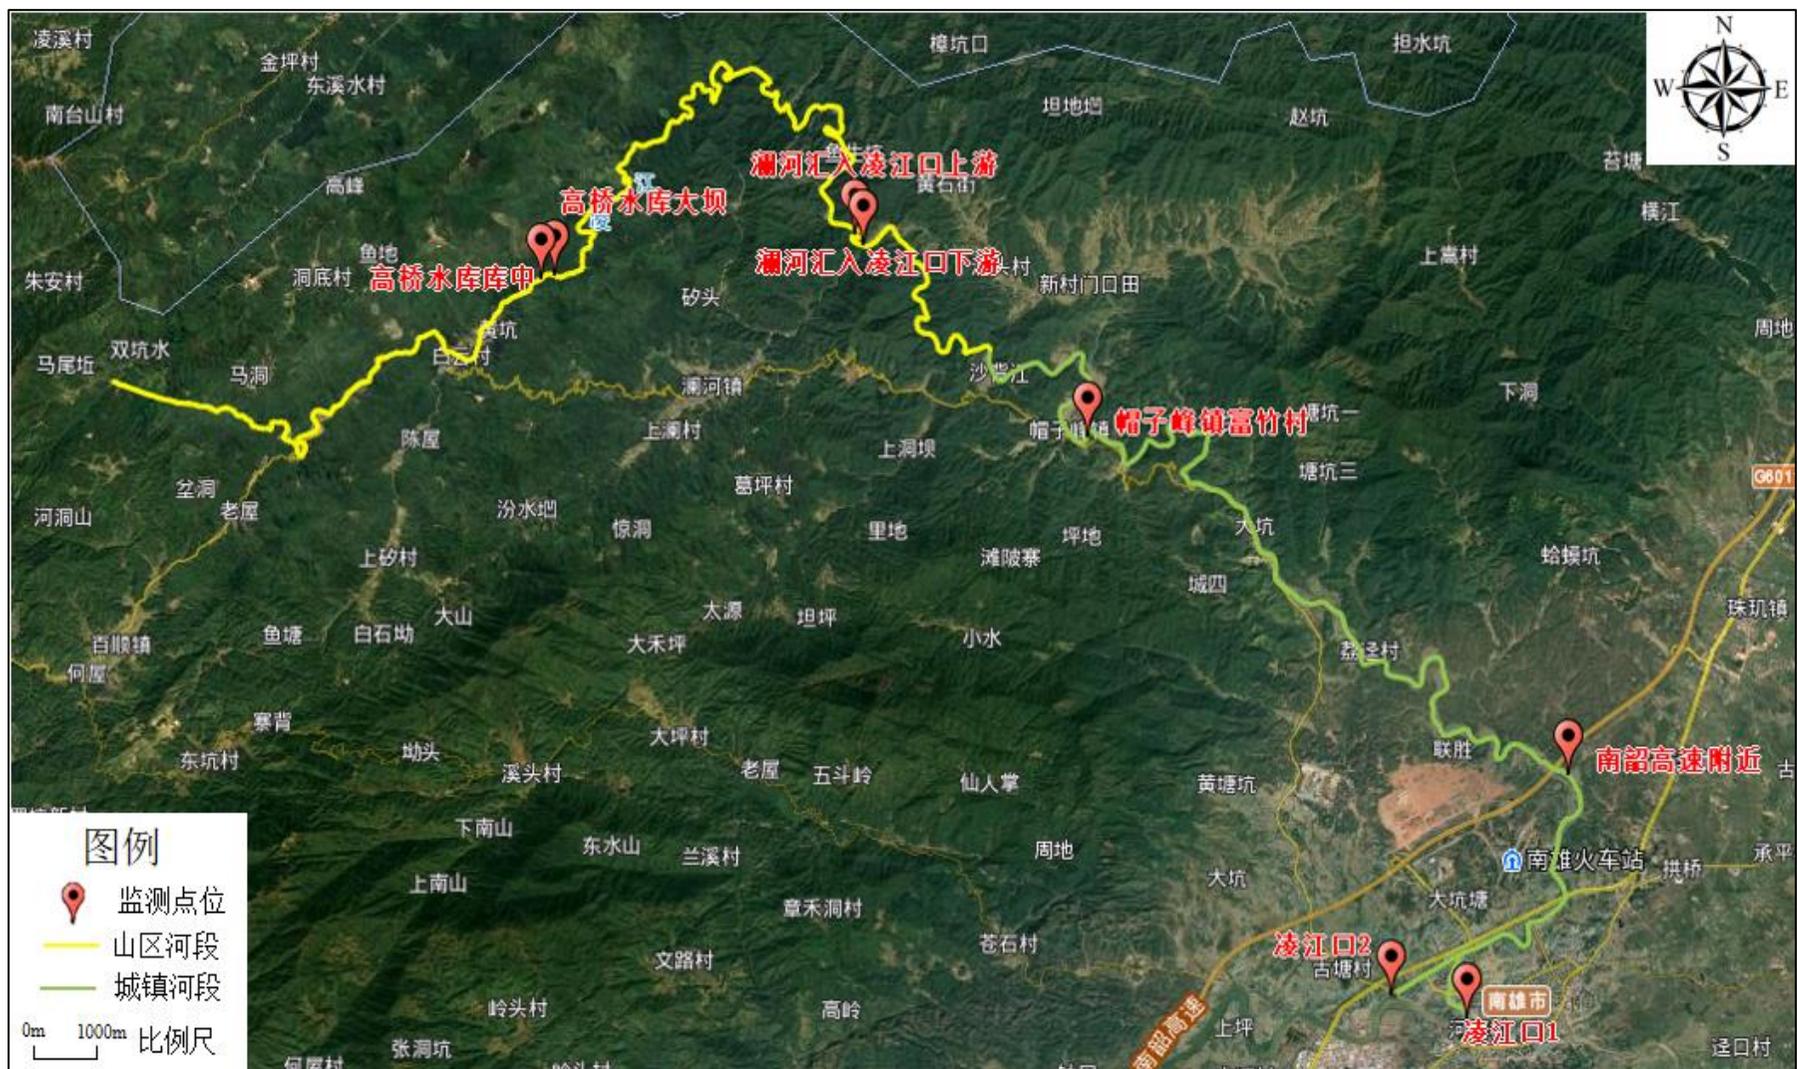
图 4.3-5 凌江湖泊营养状态监测点位图

山区河段湖泊营养状态监测点位为高桥水库库中、高桥水库大坝、澜河汇入凌江口上游和澜河汇入凌江口下游，城镇河段监测点位为帽子峰镇富竹村、南韶高速附近、凌江口 1 和凌江口 2，各监测点位分布见图 4.3-5。

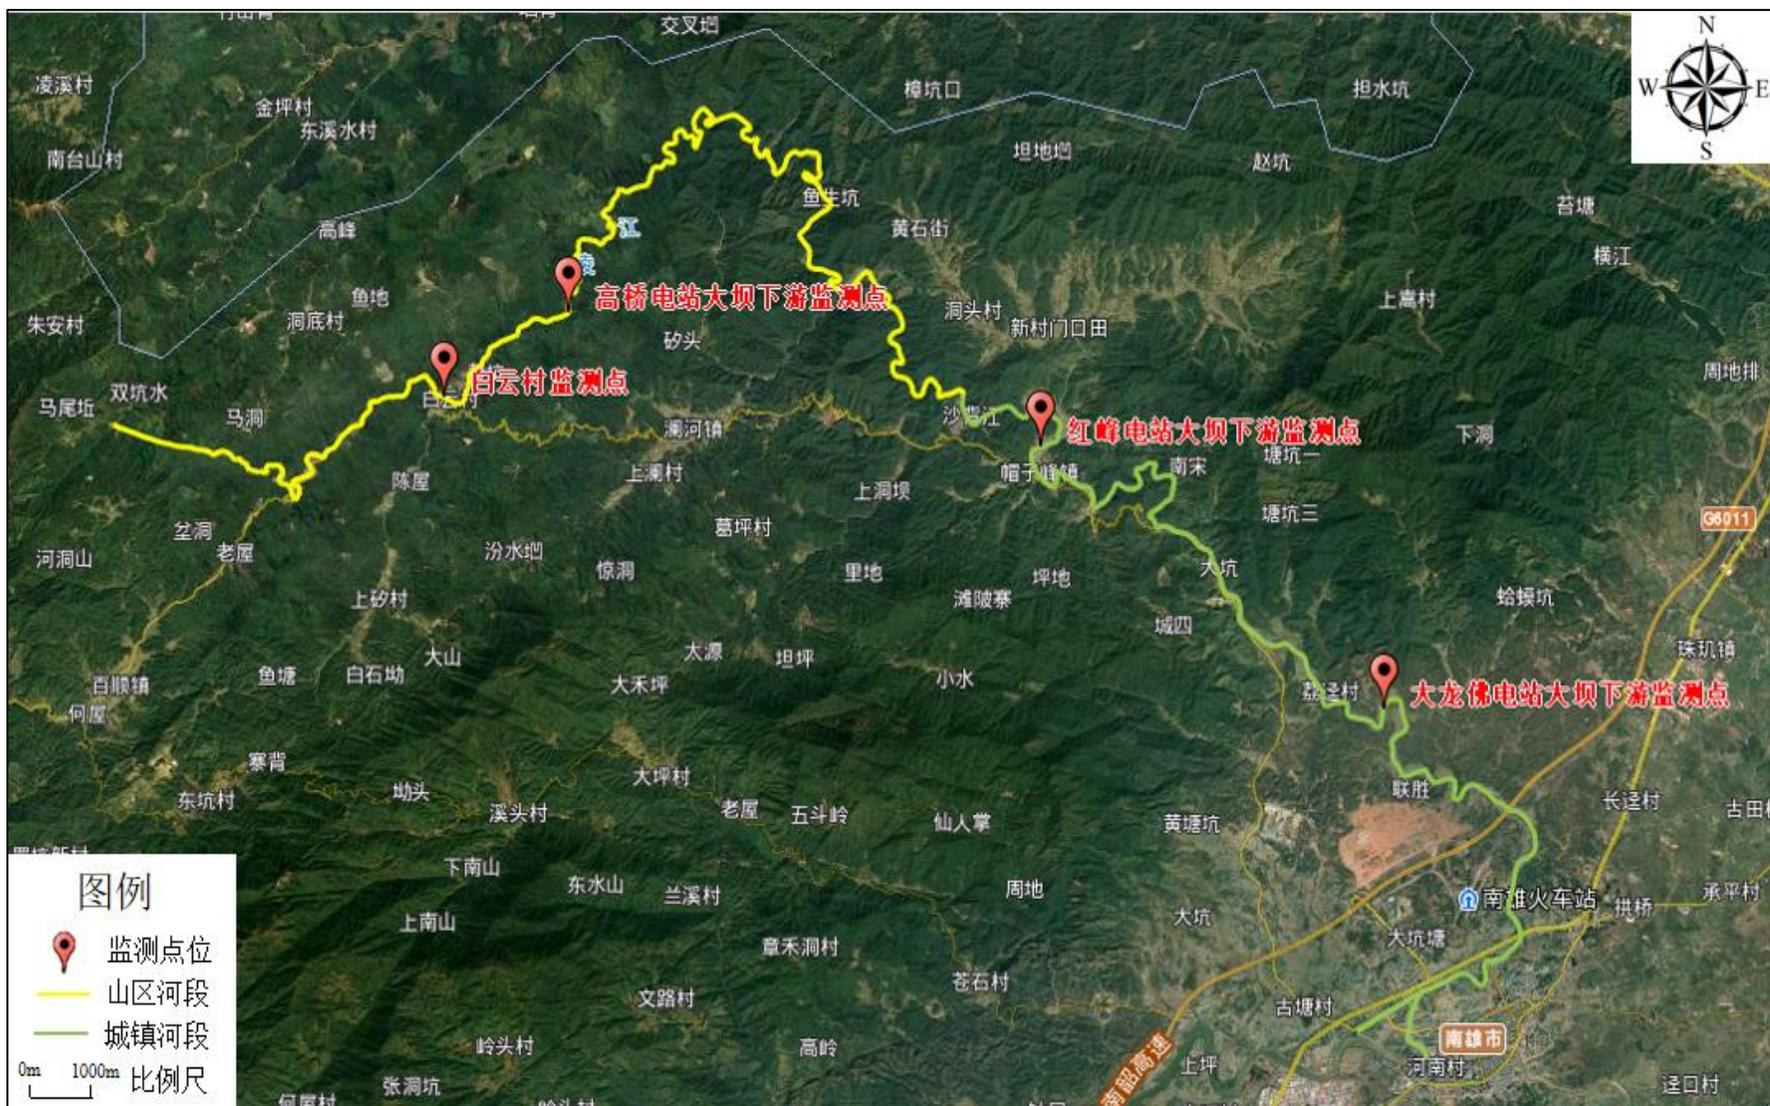
图 4.4-1 凌江大型底栖无脊椎动物监测点位图

大型底栖无脊椎动物调查根据河流生境和采样便捷性选择环境异质性强、采样方便的点位进行监测断面布置，本次调查在每个评价河段分别布置 2 个监测点位，整条评价河流共 4 个监测点位，具体监测点位见图 4.4-1。

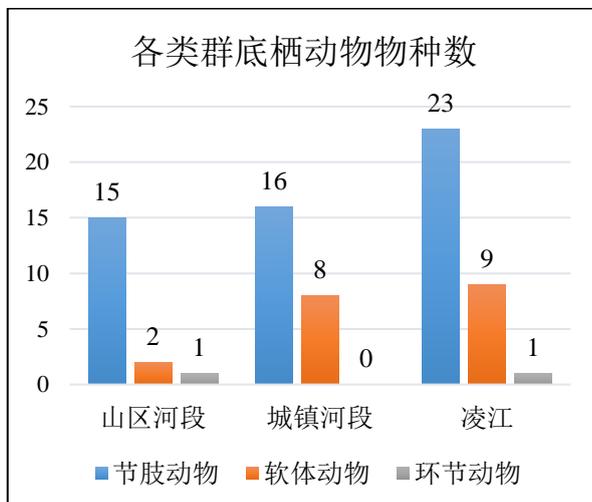
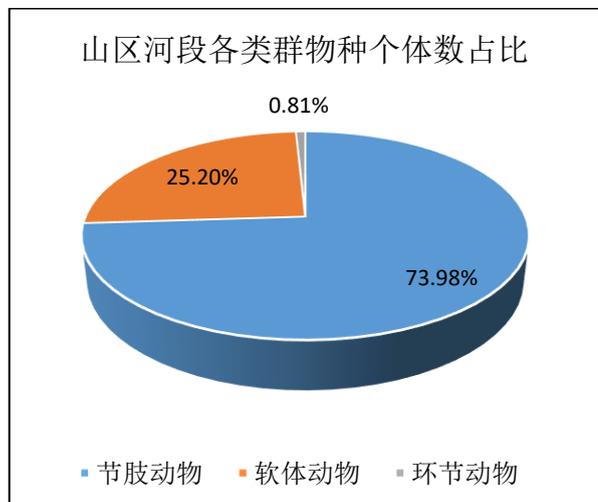
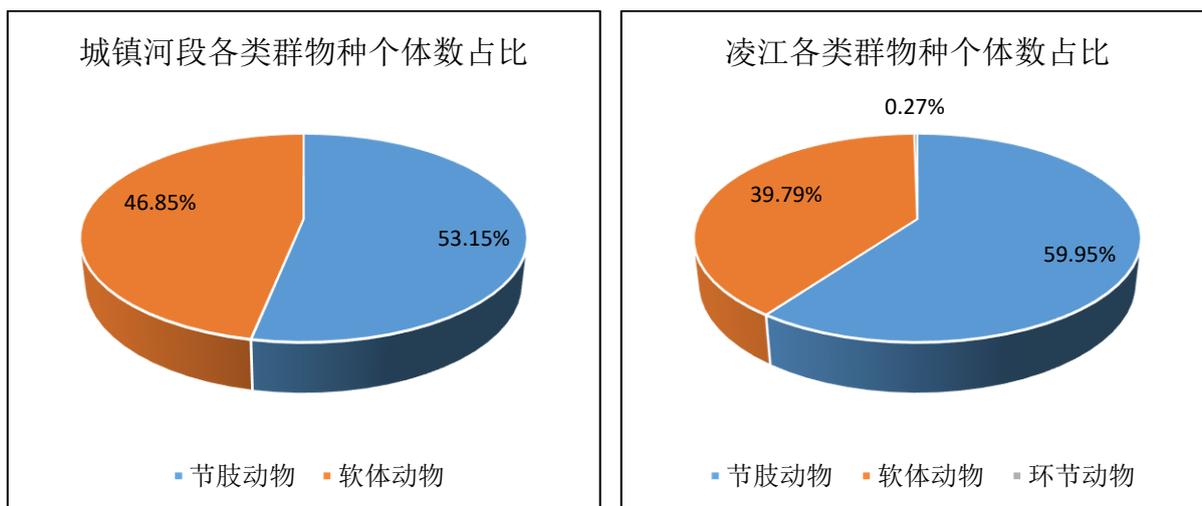
图 4.4-4 凌江大型底栖无脊椎动物物种数和物种个体数占比情况

评价河段	物种数	密度 (ind./m ²)	生物量 (g/m ²)	主要优势种
山区河段	19	62	22.65	纹石蚕、纹沼螺
城镇河段	24	127	49.22	沼蛤、中华齿米虾

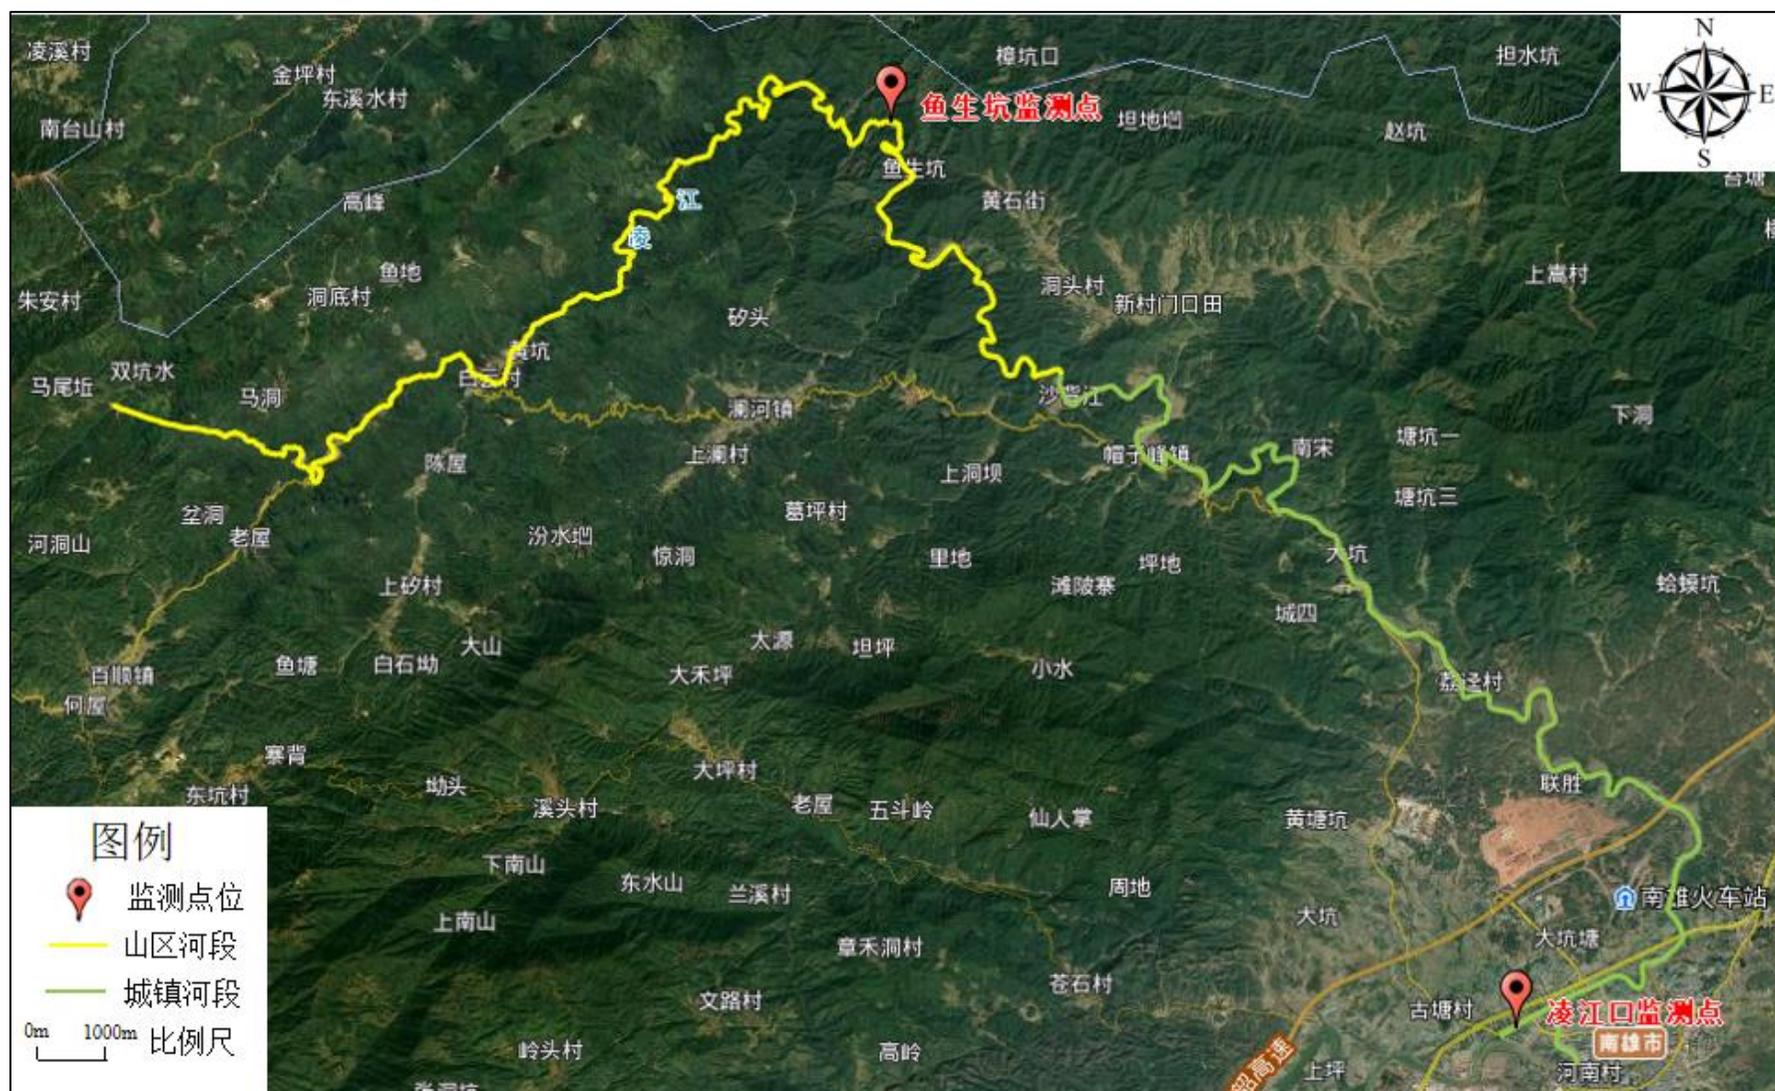
图 4.4-5 凌江鱼类保有指数监测点位图

根据《指引》中对监测点位布设的要求，鱼类调查在每个评价河段各布置 1 个监测点位，整条评价河流共 2 个监测点位，具体监测点位见图 4.4-5。

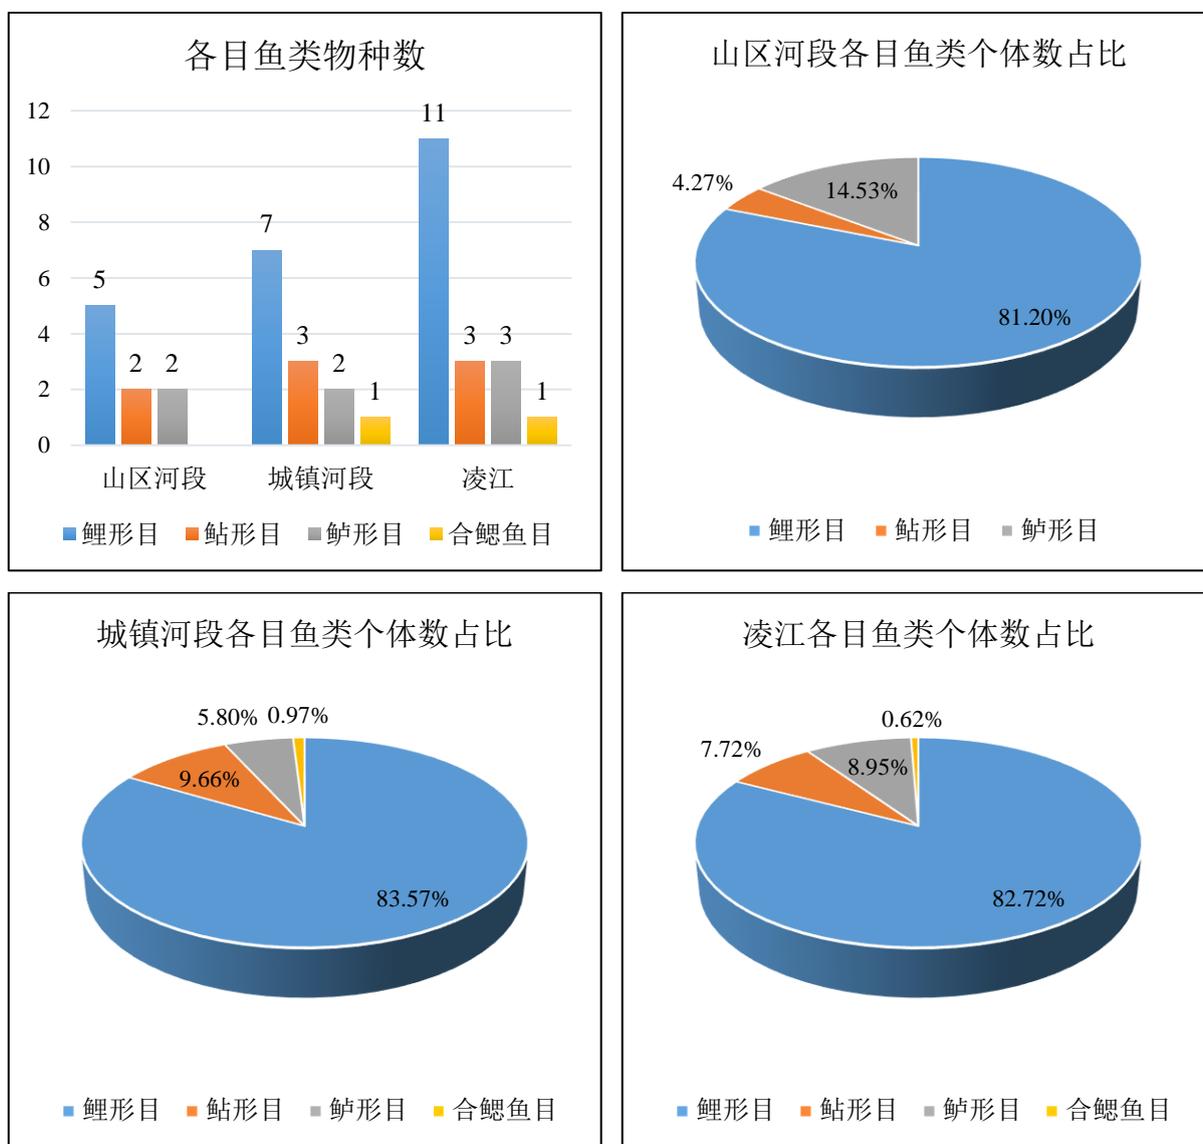
图 4.4-8 凌江鱼类物种数和物种个体数占比情况

从物种个体数来看，凌江鱼类以鲤形目为主，占比达到 82.72%；从物种数来看，本次采集到鲤形目 11 种，鲇形目 3 种，鲈形目 3 种，合鳃鱼目 1 种，凌江鱼类物种数和物种个体数占比情况见图 4.4-8。

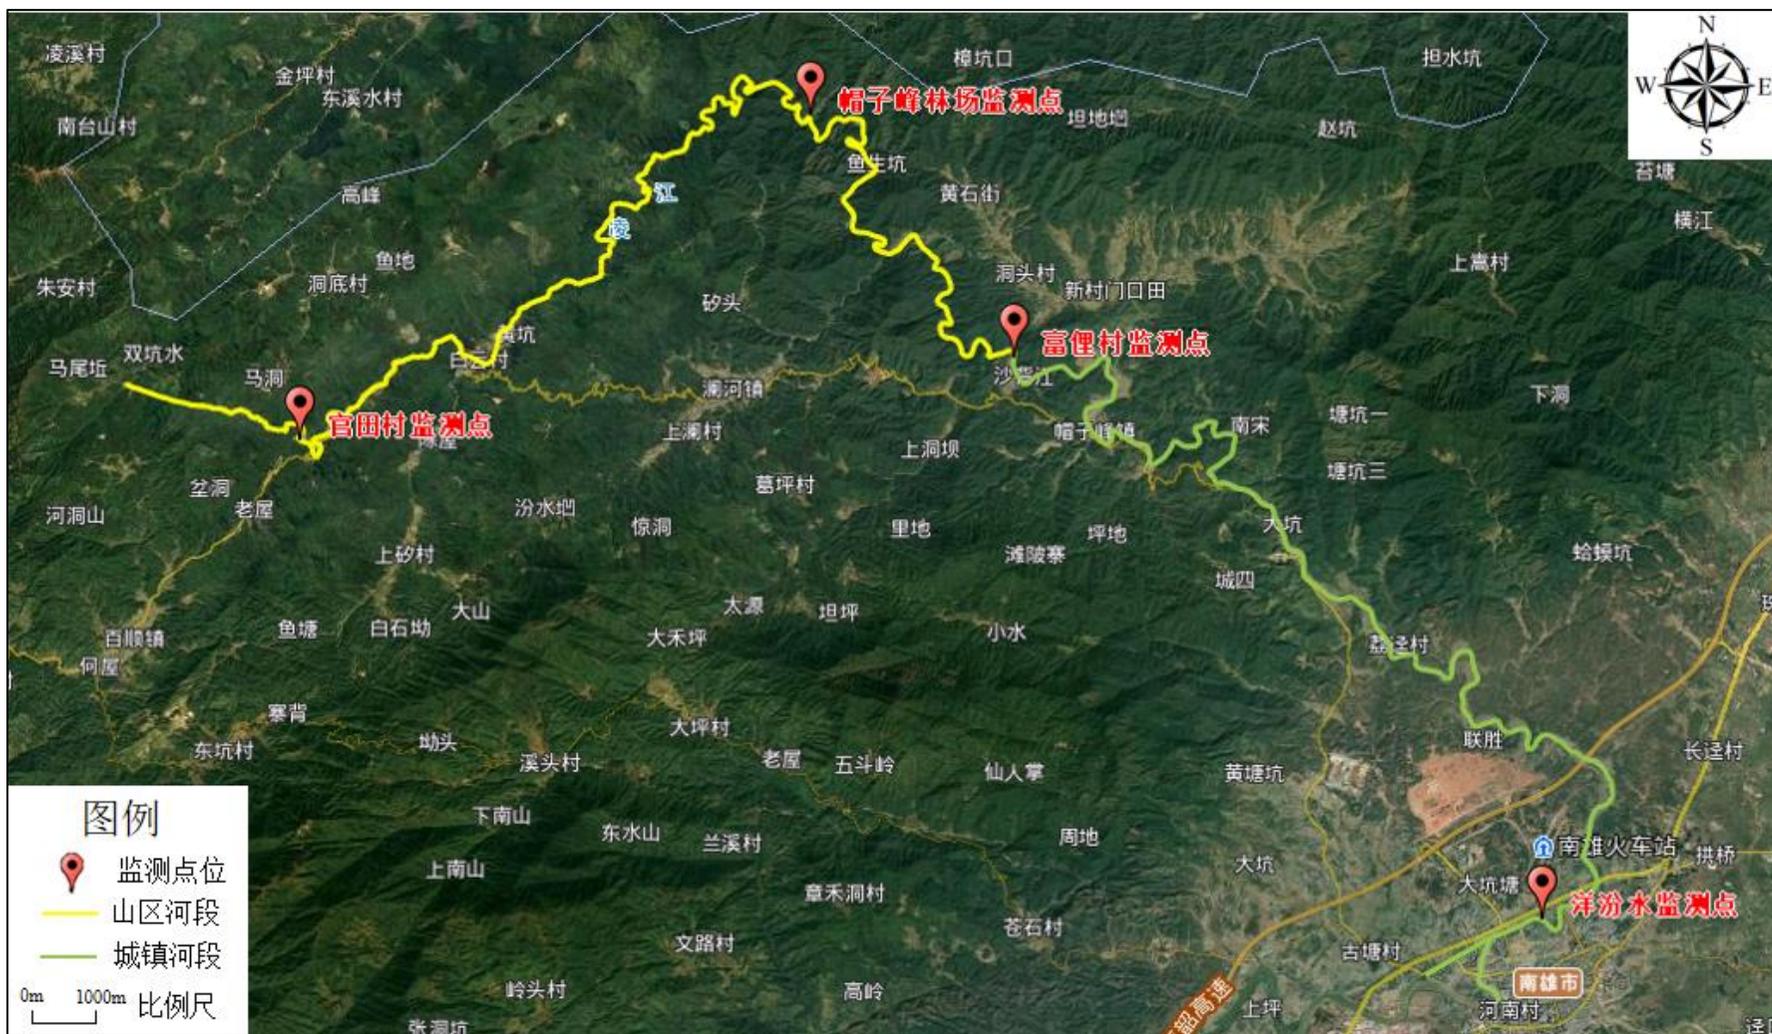
图 4.4-9 凌江水鸟状况监测点位图

根据《指引》中对监测点位布设的要求，水鸟调查在每个评价河段分别布置 2 个监测点位，整条评价河流共 4 个监测点位，具体监测点位见图 4.4-9。

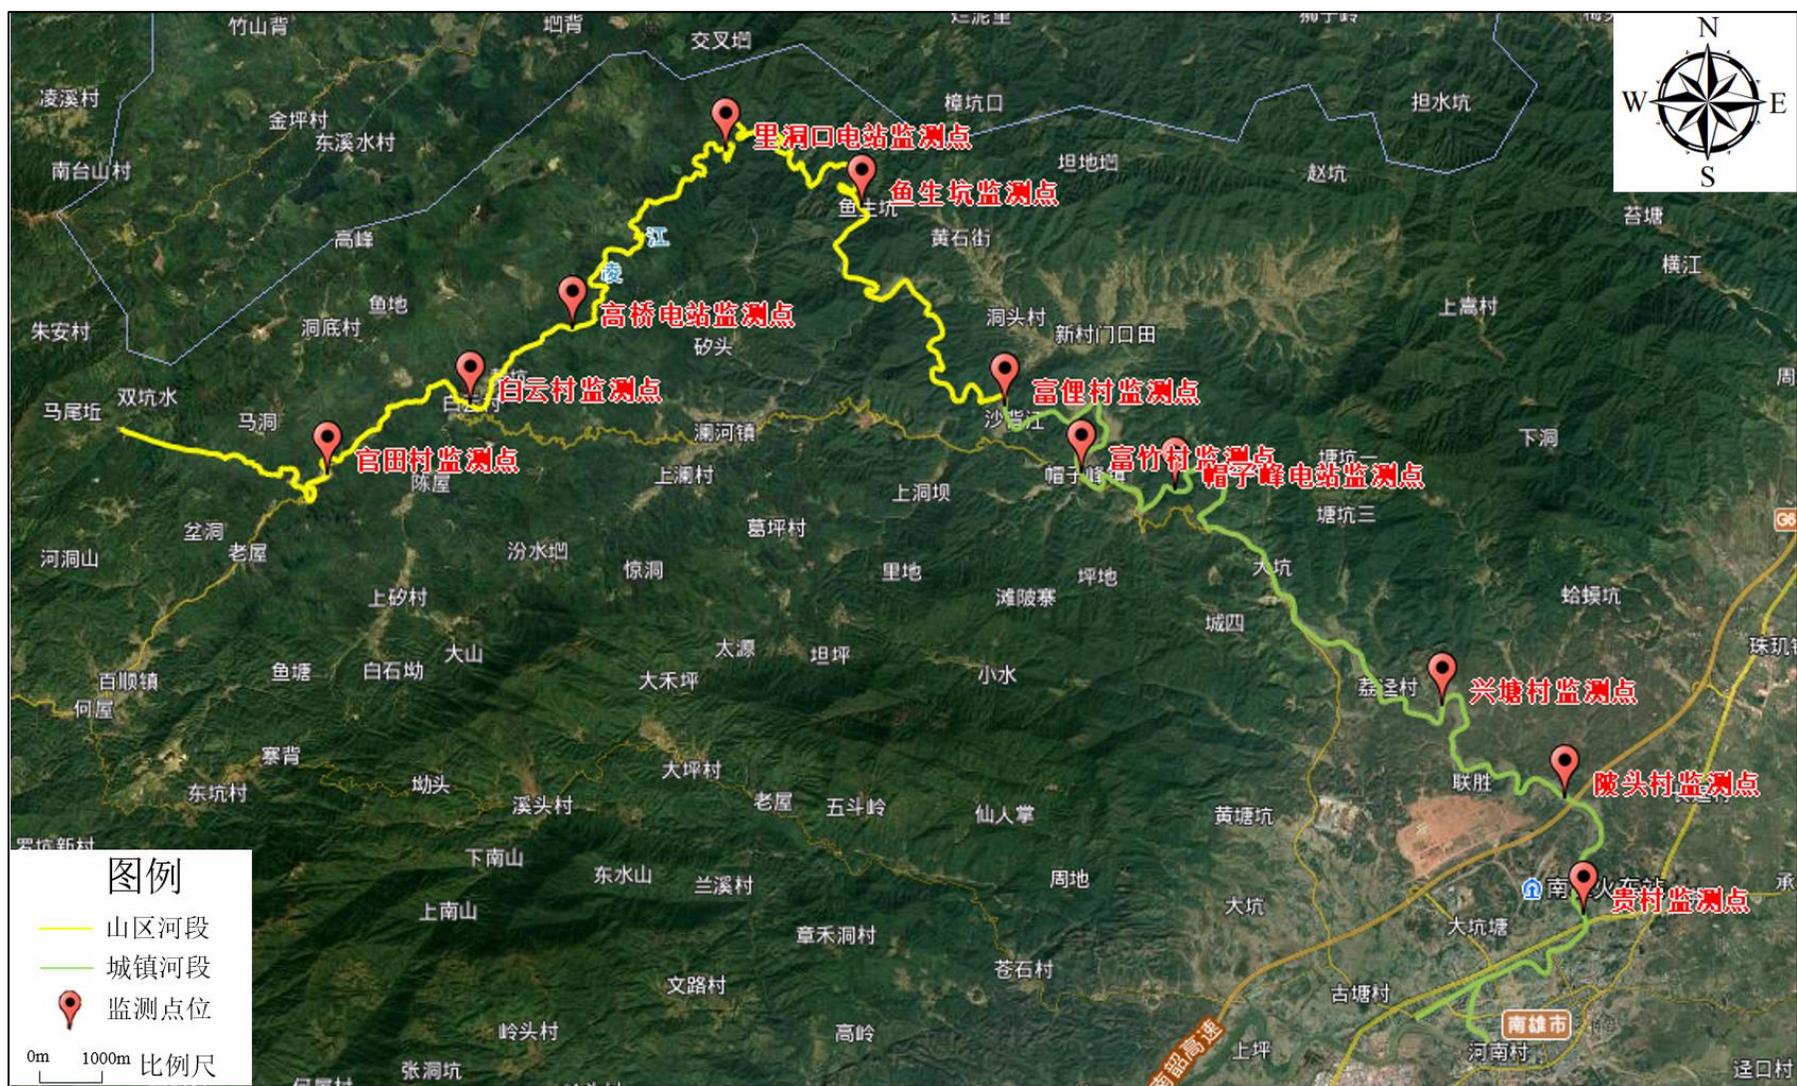
图 4.4-11 凌江水生植物群落状况监测点位图

根据《指引》中对监测点位布设的要求，水生植物群落状况现场调查在山区河段布置 5 个监测点位，在城镇河段布置 6 个监测点位，整条评价河流共 11 个监测点位，具体监测点位见图 4.4-11。

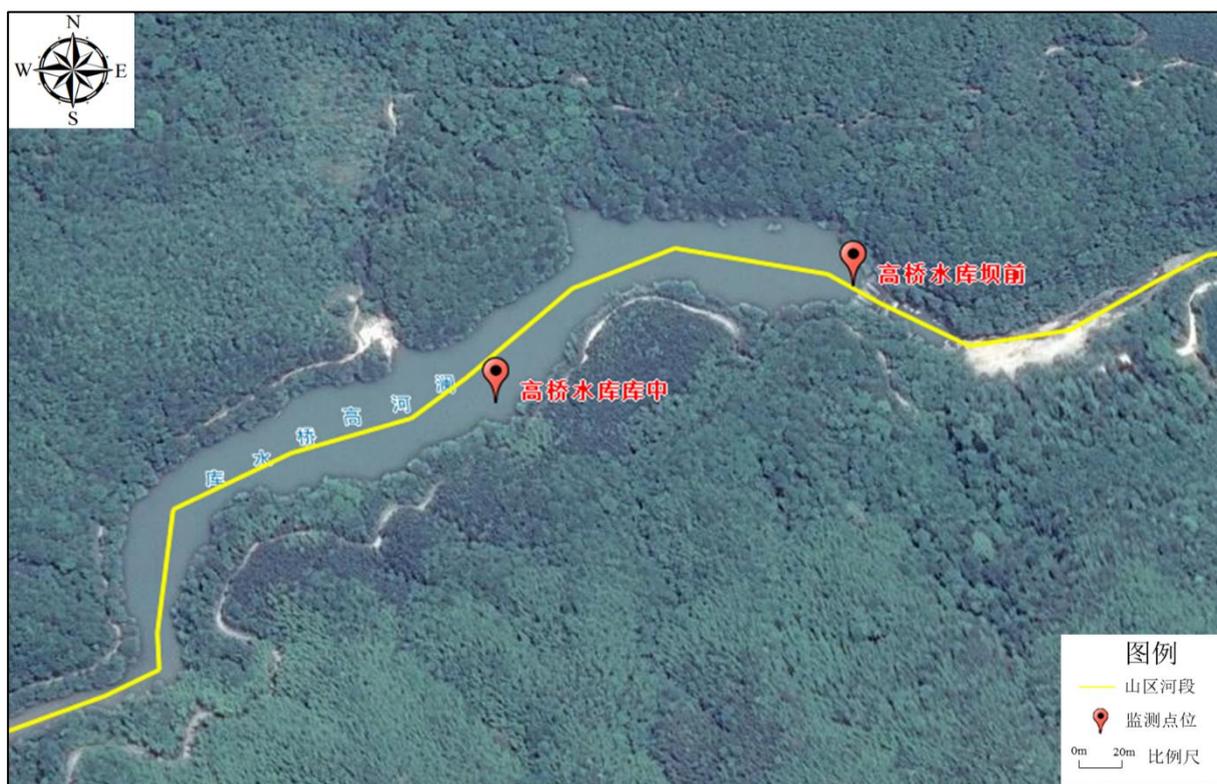
图 4.4-14 浮游植物密度监测点位图

根据《指引》中对监测点位布设的要求，山区河段包含高桥水库，按照“湖泊健康评价指标体系”要求，高桥水库增加浮游植物密度这一必选指标，根据高桥水库库中和坝前两处水体特征不同，设置高桥水库库中和大坝两 2 个监测点位，具体监测点位见图 4.4-14。

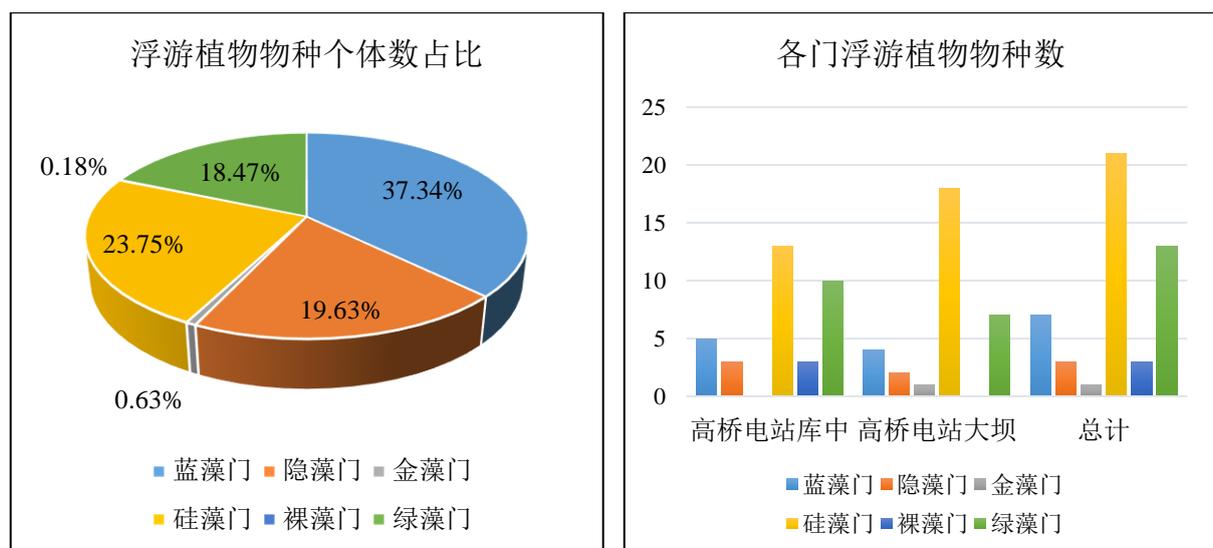
图 4.4-15 浮游植物物种数和物种个体数占比情况

监测点位	浮游植物密度 (cells/L)	种类数
高桥水库库中	30.04×10 ⁴	34
高桥水库大坝	24.98×10 ⁴	32

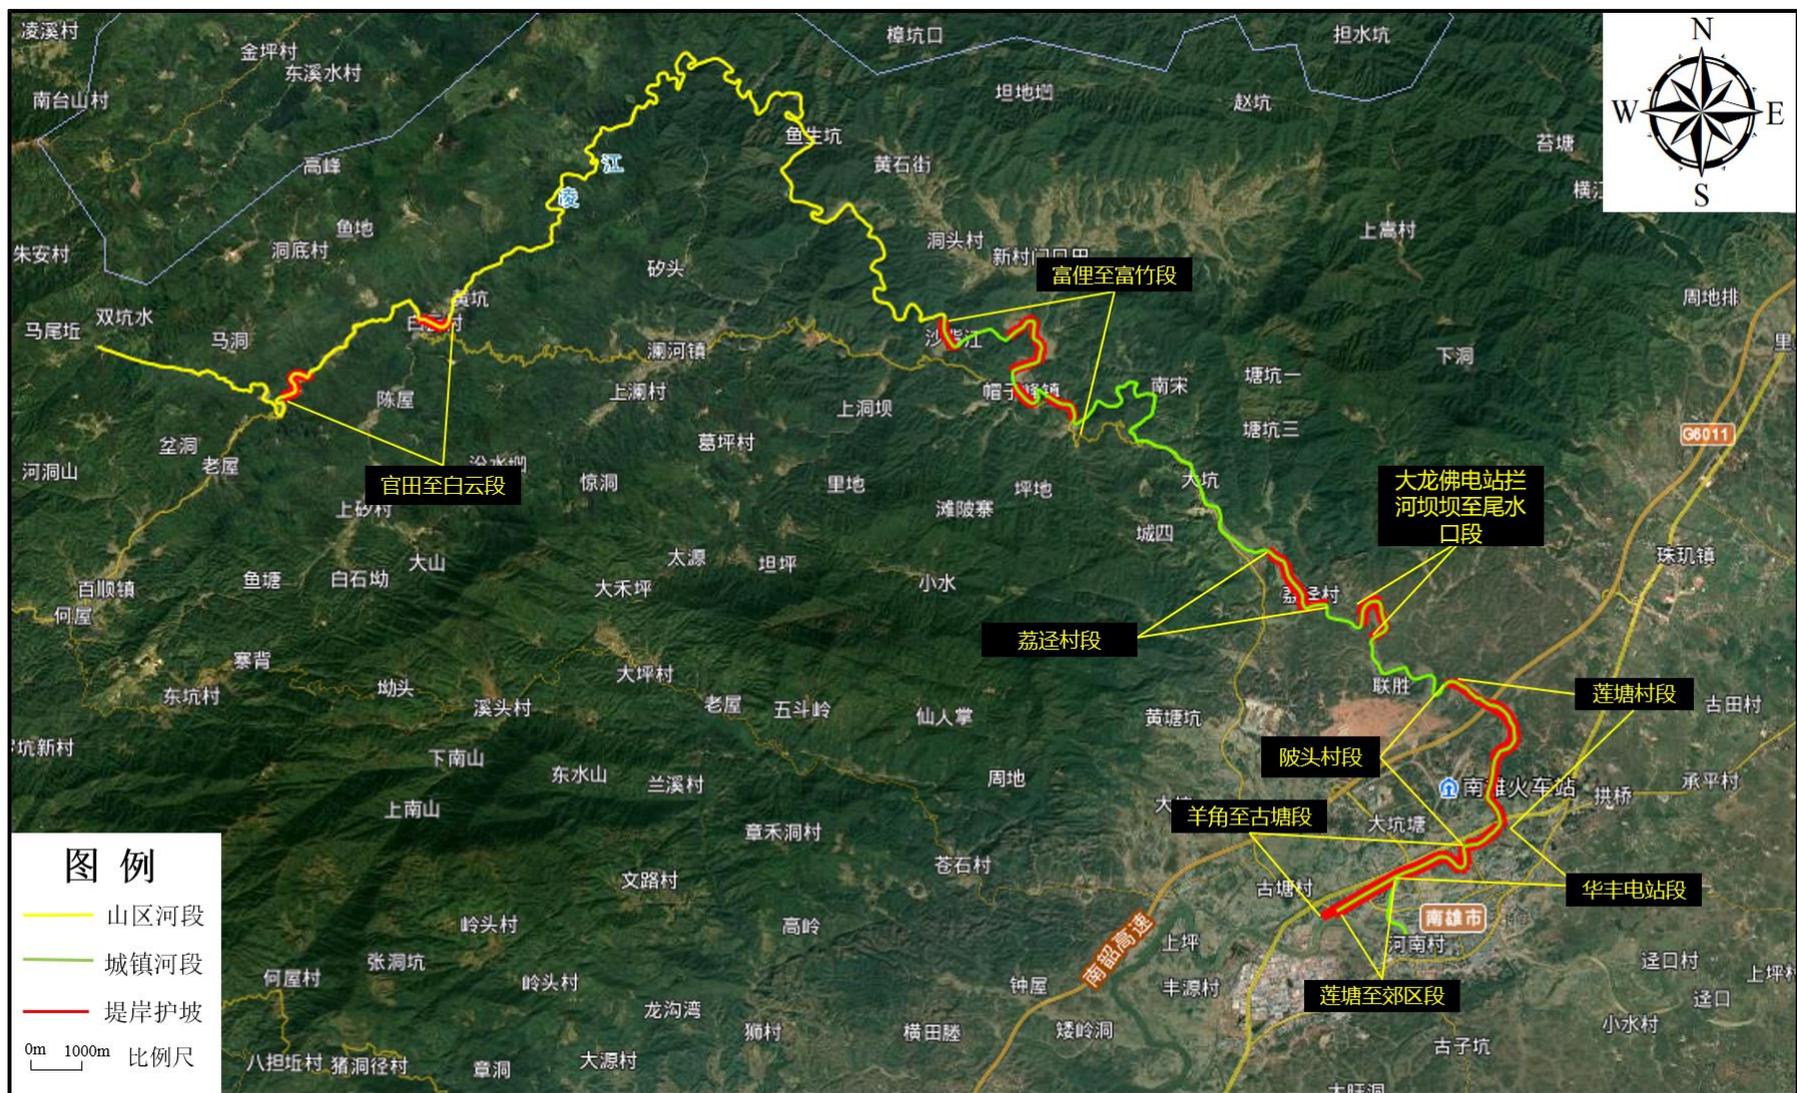
图 4.5-1 防洪达标率监测点位图

选择凌江已建堤防作为监测点位，具体见图 4.5-1。

尤其凌江下游全安镇流域，防洪标准仅为 5 年一遇，近年来时常遭遇洪水灾害，对两岸人民的生命财产和生产生活造成损失，需进一步提升堤防防洪标准，以保障两岸人民的生命财产安全。

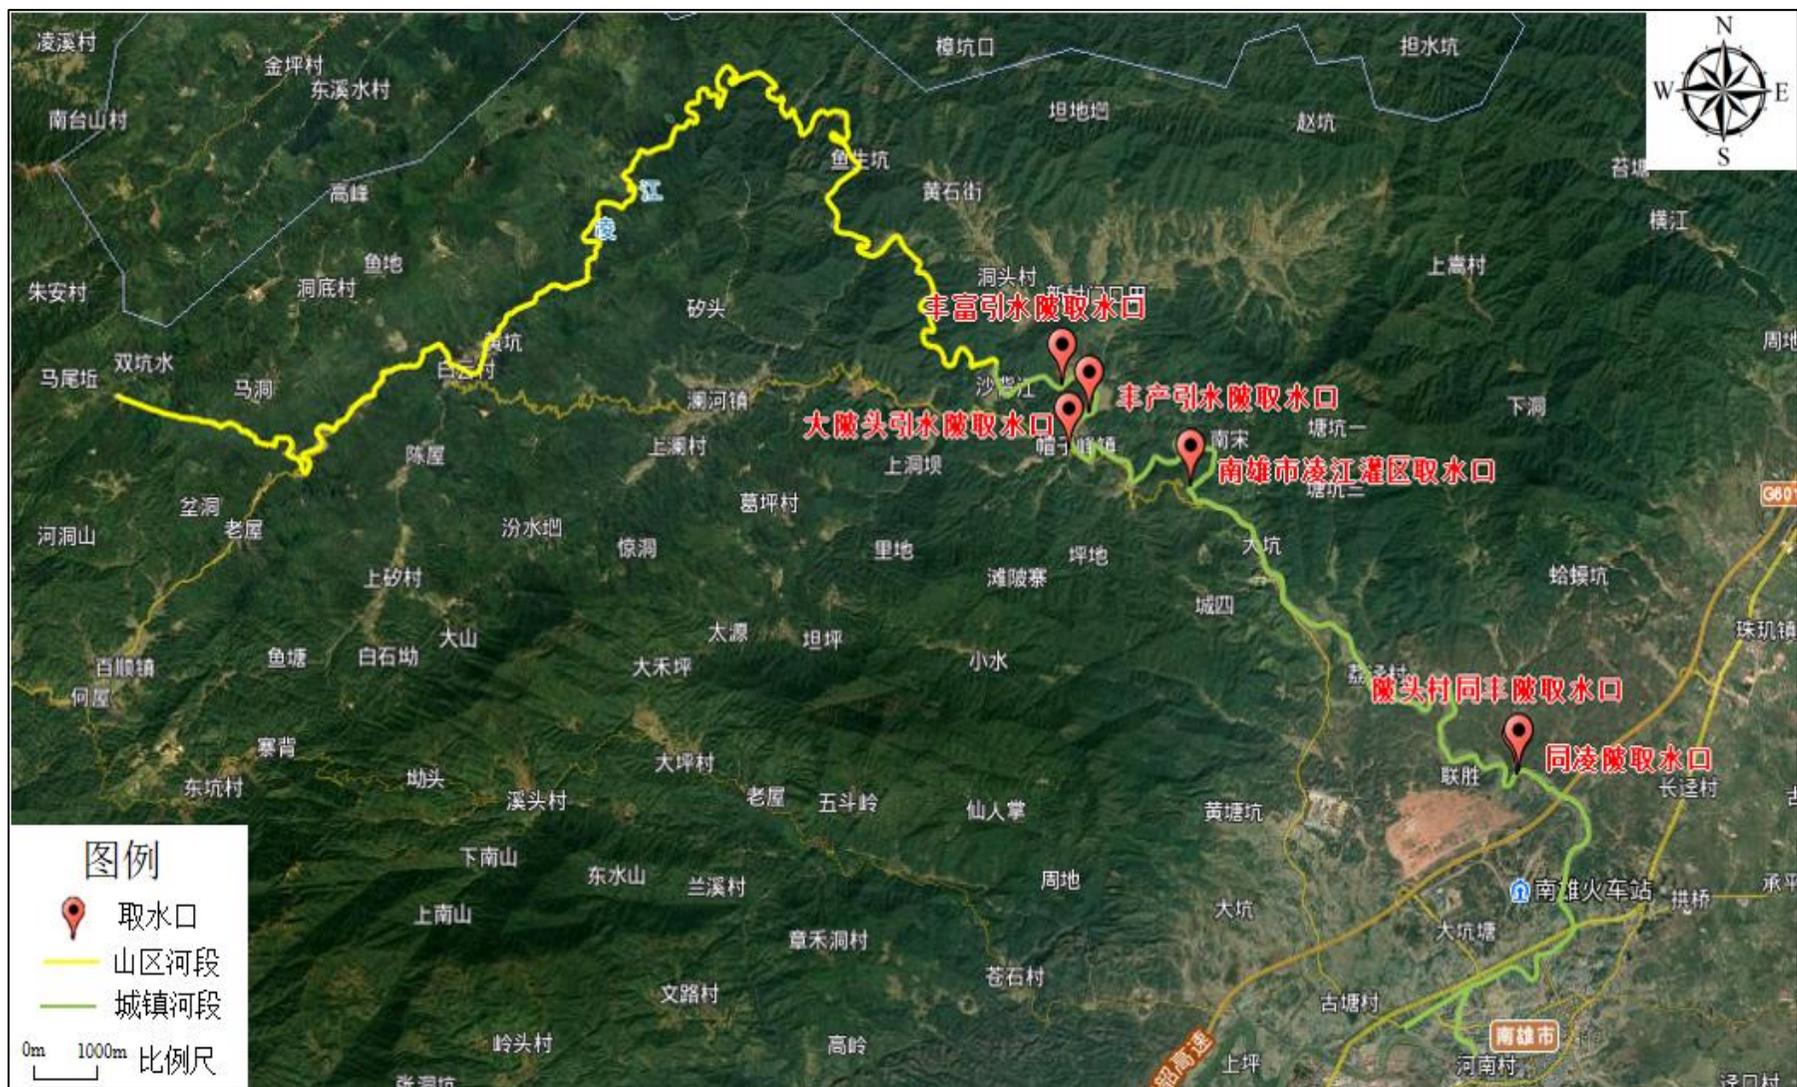
图 4.5-3 凌江取水口调查点位图

经调查，凌江干流上共有 6 个取水口，均为农业取水口，分别为丰富引水陂取水口、丰产引水陂取水口、大陂头引水陂取水口、南雄市凌江灌区取水口、陂头村同丰陂取水口和同凌陂取水口，各取水口分布见图 4.5-3。本次供水水量保证程度指标选择这 6 个取水口进行调查监测。

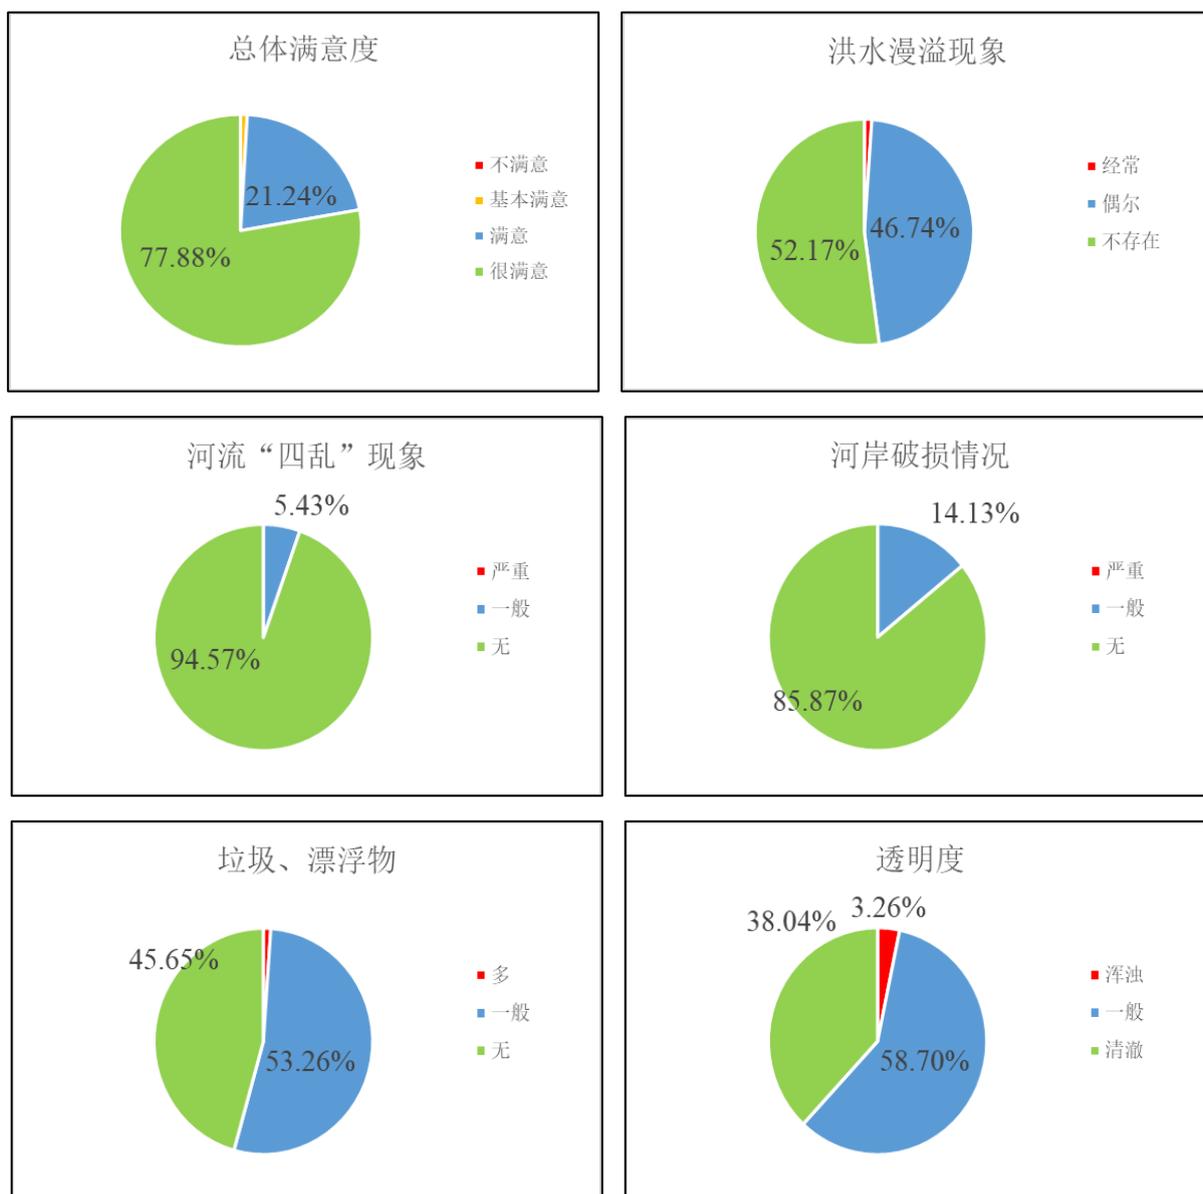
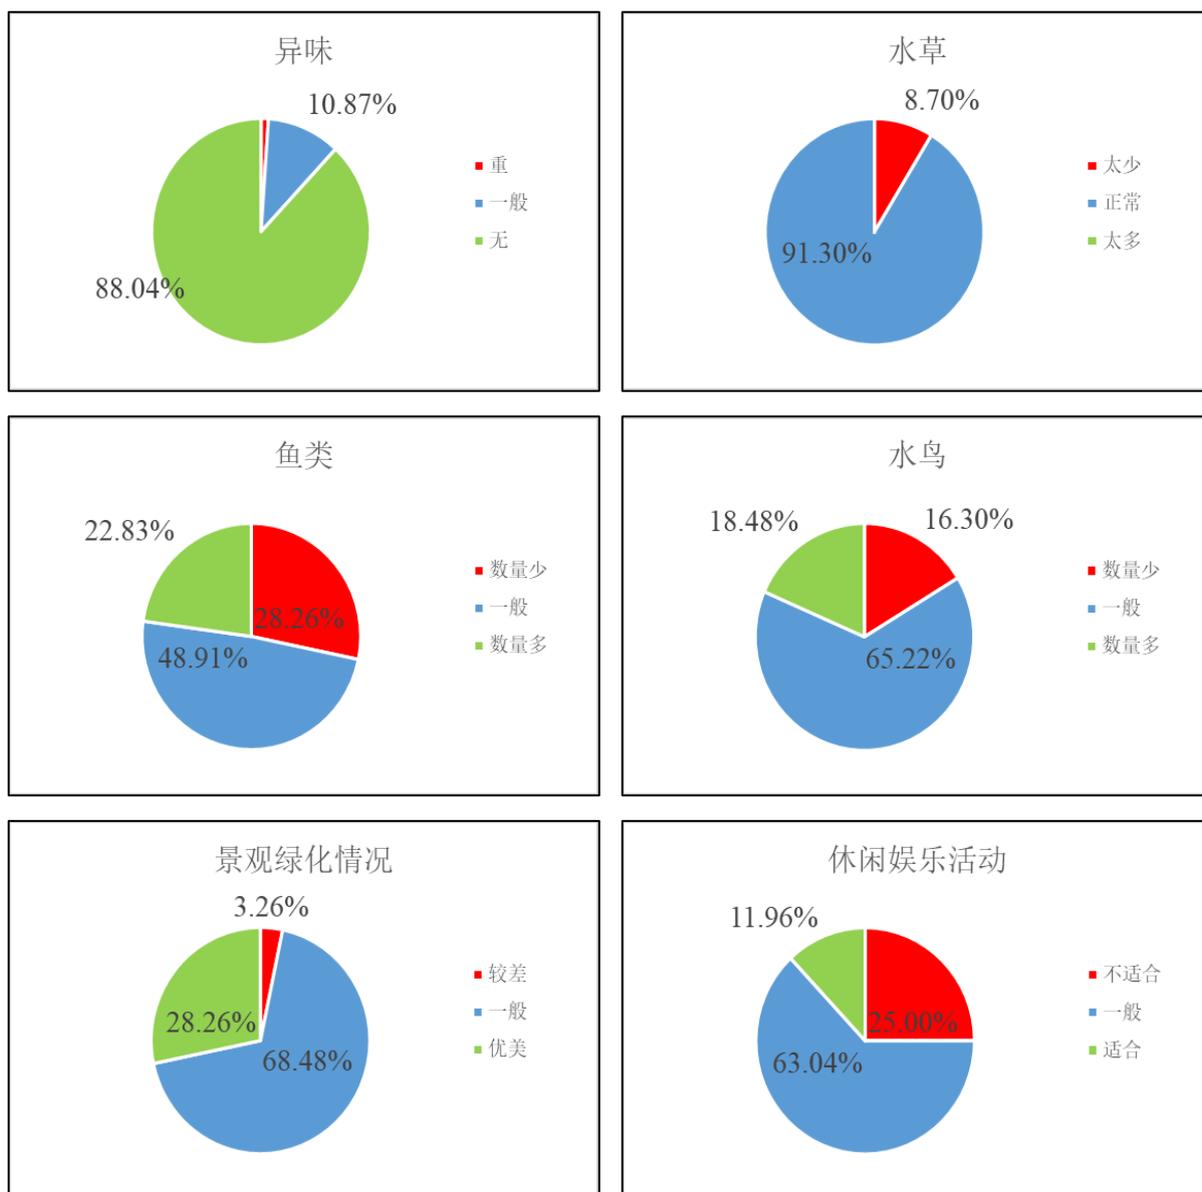
图 4.5-6 凌江公众满意度调查情况

统计调查表各项指标，对于凌江防洪安全状况，大部分受访者认为凌江洪水漫溢现象偶尔发生或不存在该现象；对于岸线状况，多数受访者认为凌江不存在“四乱”现象和河岸破碎情况；针对水质状况，约半数受访者认为凌江的垃圾、漂浮物状况和水体透明度状况一般，多数受访者认为凌江无异味；针对水生态状况，多数受访者认为凌江水草状况正常，部分受访者凌江

鱼类和水鸟较少；针对水环境状况，大部分受访者认为凌江的景观绿化情况和休闲娱乐活动一般，部分认为凌江不适合休闲娱乐，对凌江增加休闲娱乐设施的期望很大。具体统计情况见图 4.5-6。
